Oppdragsgiver
Alta kommune

Dokument type
Billedokumentasjon

BOSSEKOP SKOLE

TILSTANDSVURDERING

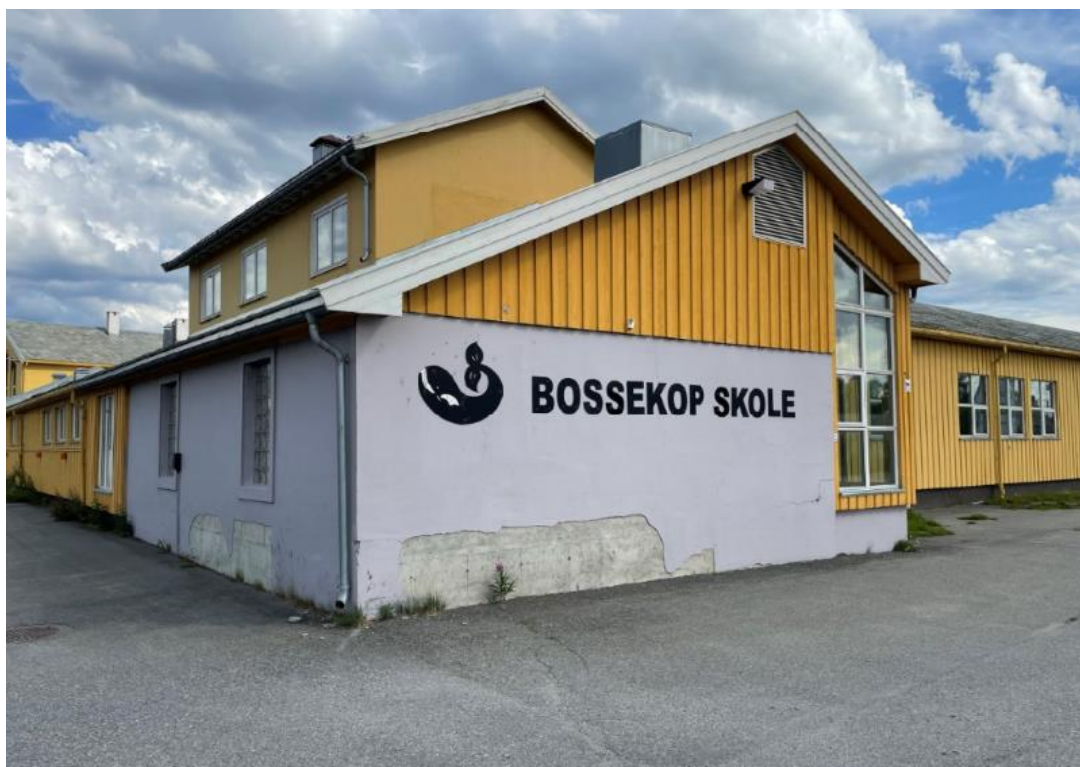
<p>Tydelige sprekker i betongkonstruksjonen.</p>
 		<p>Mangler takstein flere steder.</p>
 		<p>Slitt fasade grunnet manglede vedlikehold</p>
 		<p>Sprekker i betongvegg.</p>

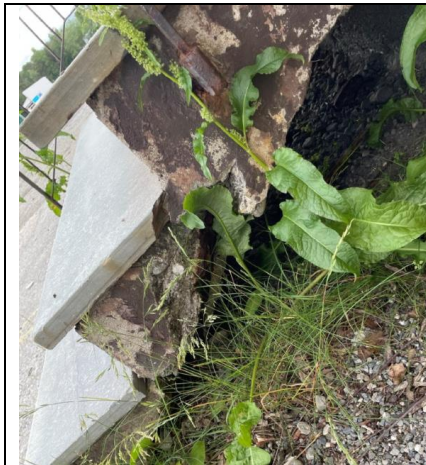
Trapp til inngangsparti er i oppløsning. Trapp trolig støpt på 50 tallet.

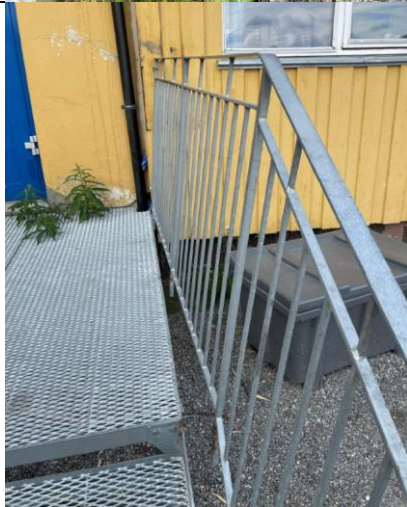
Rekkverk på trapp er løsnet og ikke funksjonelt.

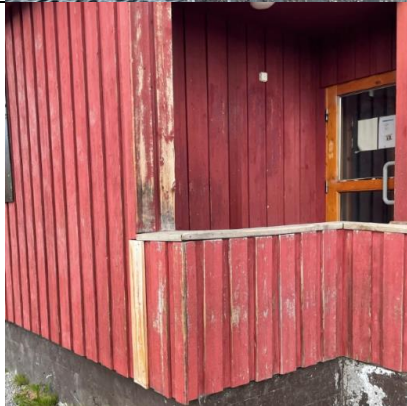
Manglende vedlikehold på utvendig fasade er gjengs over hele skolen.

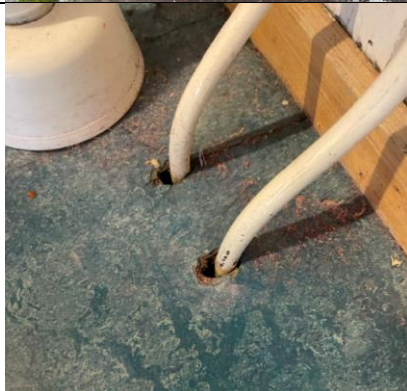
Manglende tetting av rørgjennomføring. Evt. vannsøl vil renne ned i underliggende konstruksjoner.

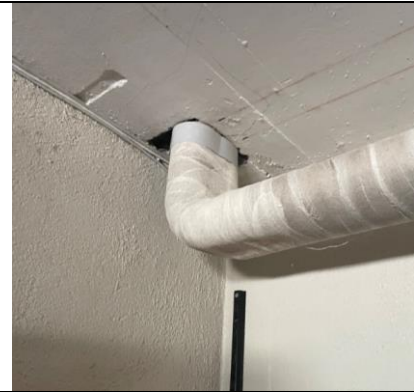
<p>Manglende tetting av gjennomføring i betongdekke. Oppfyller ikke brannkrav. Rørisolasjon inneholder med stor sannsynlighet asbest.</p>

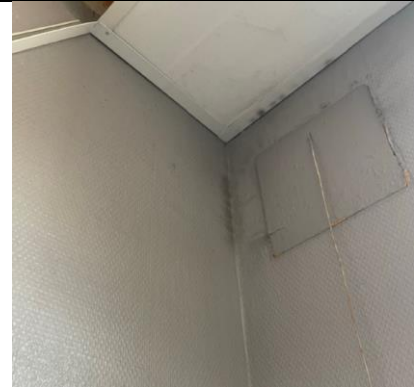
<p>Har vært høy luftfuktighet rundt ventil, har satt spor etter seg på vegg og himling.</p>

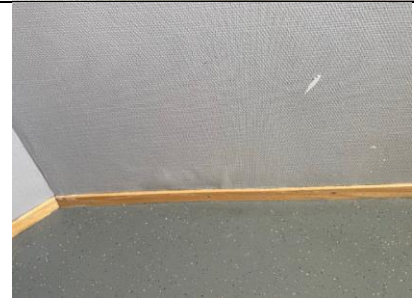
<p>Vannskadet vegg, malestrie er løsnet fra gipsplate. Det er ikke registrert fukt ved måling.</p>

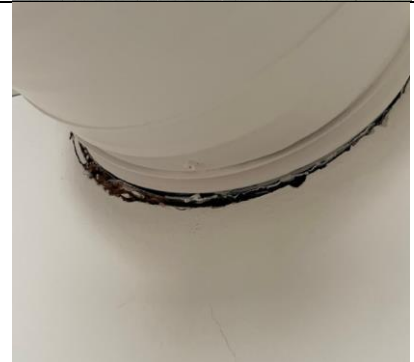
<p>Manglende tetting av gjennomføring i vegg.</p>

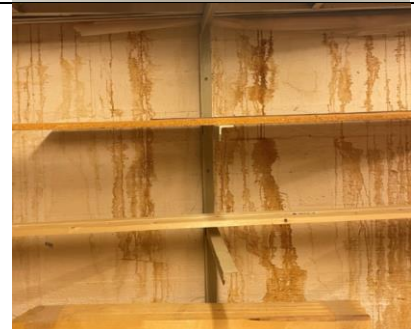
<p>Tydelige fuktmerker på vegg.</p>

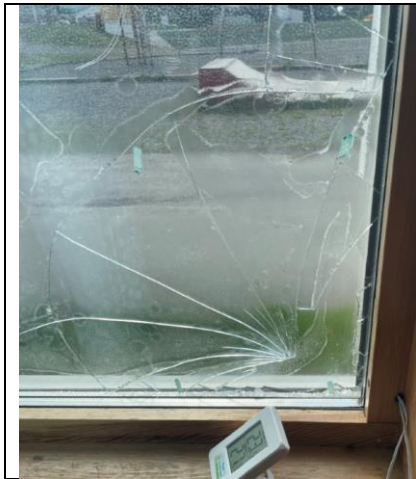
Flere ruter på skolen er punkterte eller knust.

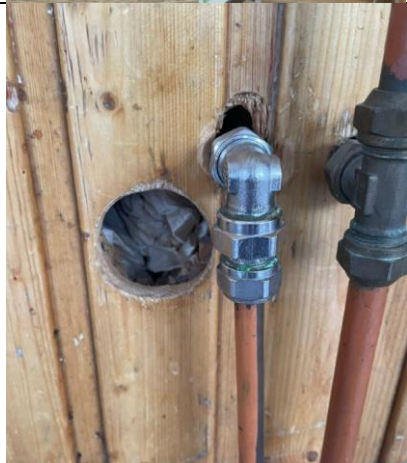
Manglende tetting av tidligere gjennomføringer i vegg.

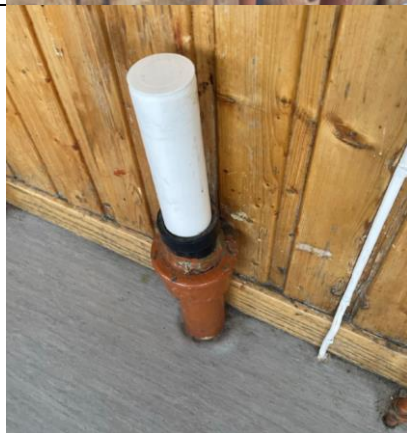
Blendet rør av eldre dato. Dette er lett for elever å fjerne.

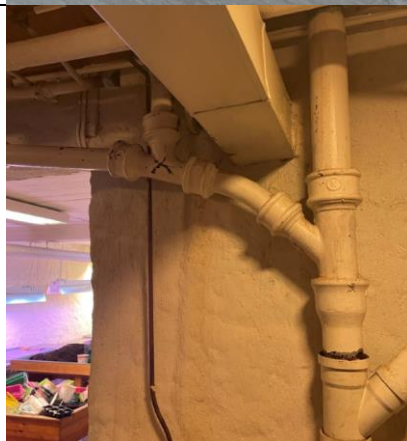
Store deler av rør og avløpssystemet er fra skolens byggeår. Det er utdatert og vil ikke kunne gjenbrukes.

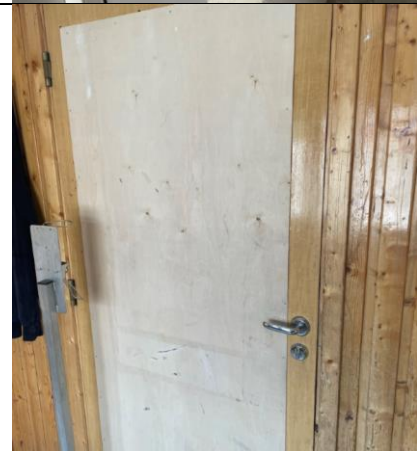
<p>Slitte overflater samt manglende tetting av gjennomføring i vegg.</p>

<p>Slitte overflater, dør reparert med finerplate.</p>
 		<p>Gulvbelegget er på flere steder i skolen i dårlig forfatning. Der er løsnet noen steder samt at skjøter ikke er tette.</p>
 		<p>Manglede tetting av rø i gulv. Man ser at gulvlist er fuktskadet. Det er med stor sannsynlighet vann i underliggende konstruksjoner.</p>

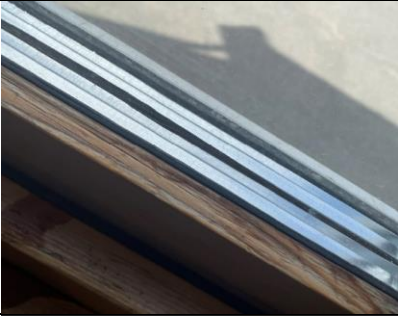
<p>Flere av vinduene er fra skolens byggeår og tilfredsstillende ikke dagens krav.</p>
 		<p>Manglende himlingsplater flere steder.</p>
 		<p>Flere av skolen sikrings/fordelingskap er utstyrt med skrusikring. Dette er ikke mulig å gjenbruke.</p>
 		<p>Flere av skolens vasker mangler ett-hånds-grep for betjening. Tilfredsstillende ikke dagens krav.</p>

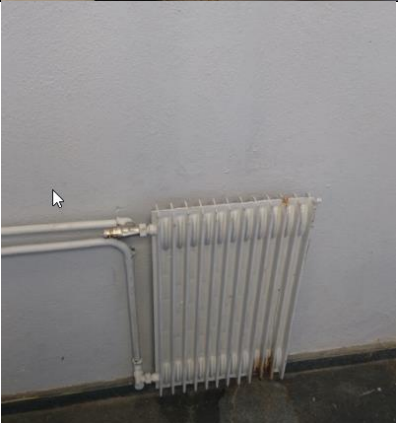
<p>Oppvarmingen er utdatert.</p>

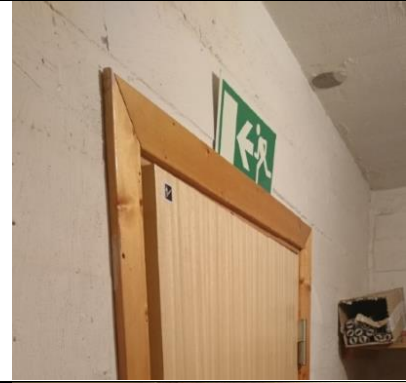
<p>Mangler lede lys.</p>

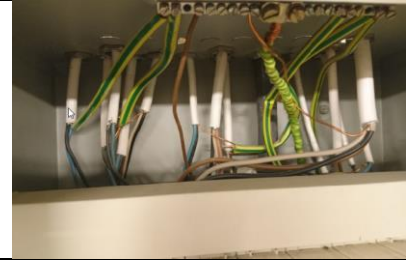
<p>Ikke godkjent løsning i sikrings/fordelingsskap</p>

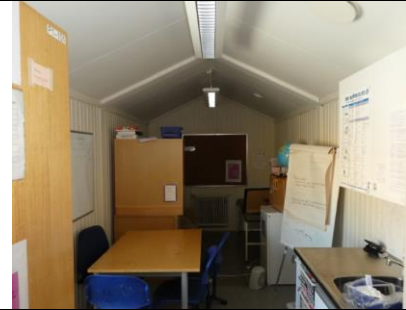
<p>Lite fleksibelt med tanke på ombygging til dagens skoledrift.</p>

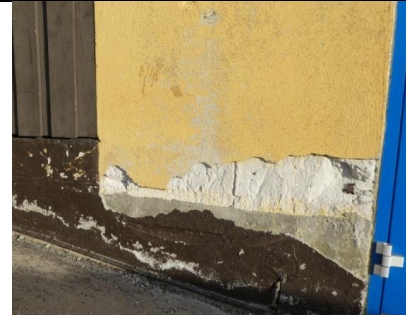
<p>Manglende vedlikehold på utvendig fasade er gjengs over hele skolen.</p>

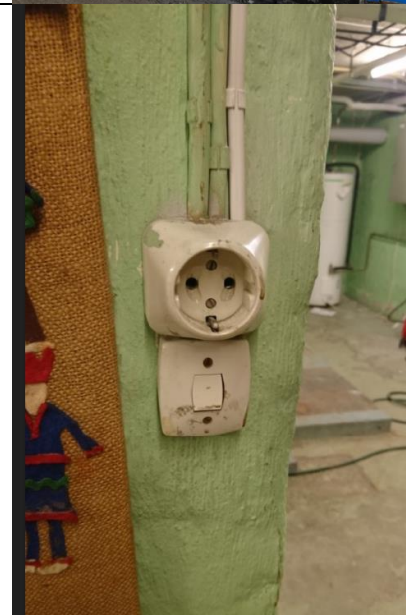
<p>Mye av det elektriske anlegget er gammelt og utdatert.</p>

<p>Fuktmerker i tak.</p>
 		<p>Flere av skolen sikrings/fordelingsskap er utstyrt med skrusikring. Dette er ikke mulig å gjenbruke.</p>
 		<p>Lite kraft og datapunkter over hele skolen. Ikke tilpasset dagens skoledrift.</p>
 		<p>Manglende personheis til 2 og 3 etg.</p>
