Oppdragsgiver
Alta kommune

Dokument type
Billedokumentasjon

KOMSA SKOLE

TILSTANDSVURDERING

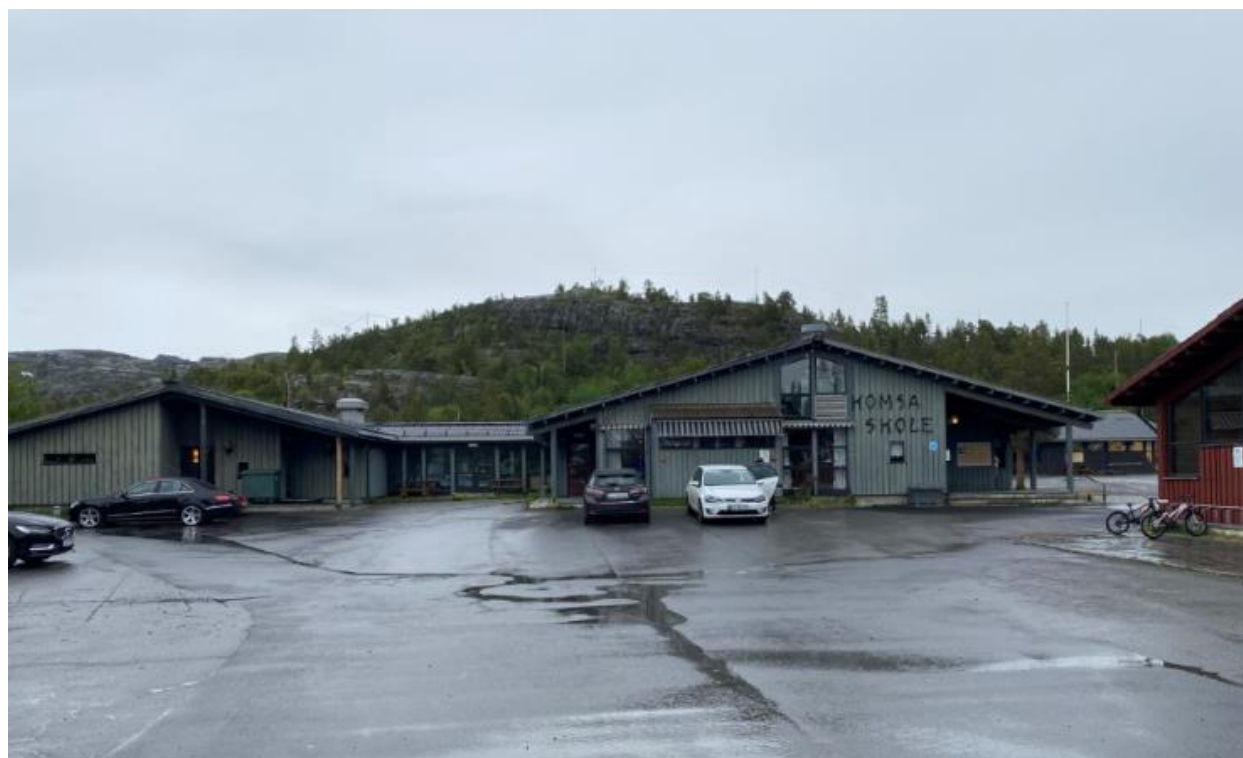
<p>Skader i taktekker er å observere på de fleste tak. Dette har medført lekkasjer innvendig i bygningene.</p>
 		<p>Det er generelt slitt og flere skader på utvendig fasader. Flere av disse står ned til jord.</p>
 		<p>Skader på taktekke.</p>
 		<p>Skader på taktekke.</p>

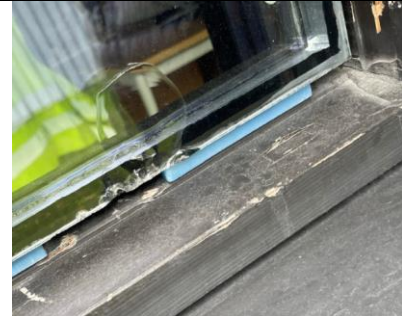
<p>Skader på vindu. Dette er å finne flere plasser. Og flere av vinduene er punktert.</p>

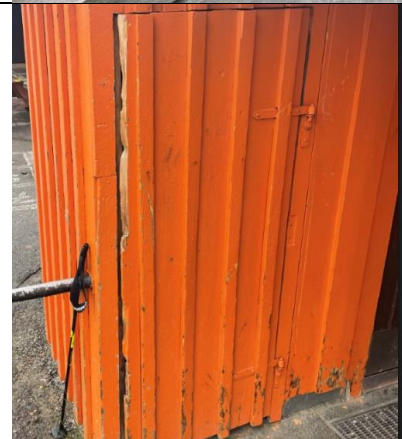
<p>Det er generelt slitt og flere skader på utvendig fasader. Flere av disse står ned til jord.</p>

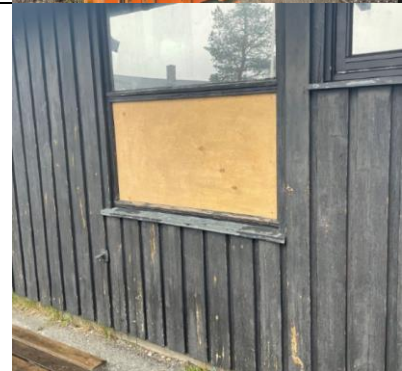
<p>Det er generelt slitt og flere skader på utvendig fasader. Knuste ruter er ikke skiftet ut. Bare dekket til med plate.</p>

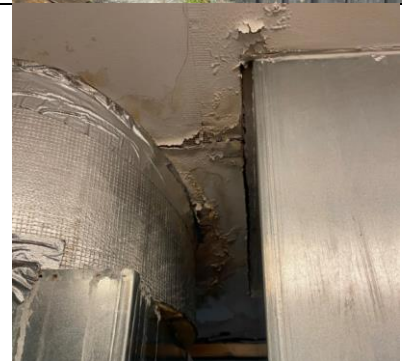
<p>Lekkasje fra tak har ført til oppsmuldring av tak innvendig.</p>

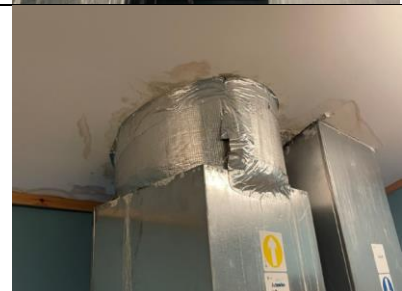
<p>Lekkasje fra tak har ført til oppsmuldring av tak innvendig.</p>

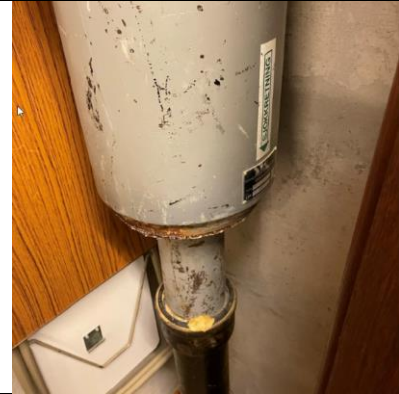
<p>Mye av det tekniske anlegget er utdatert og dårlig vedlikeholdt.</p>

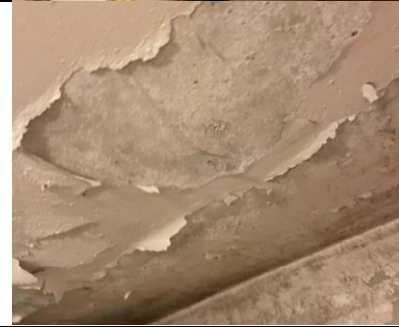
<p>Fuktskader på bærende betongdekke.</p>

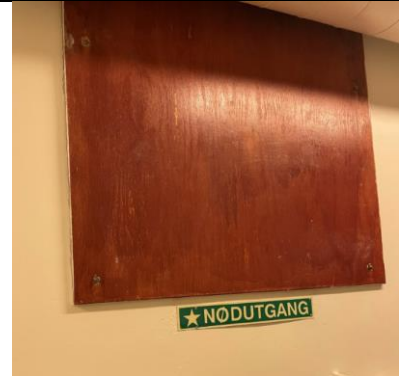
<p>Nødutgang er skrudd igjen med plate. Ikke godkjent.</p>

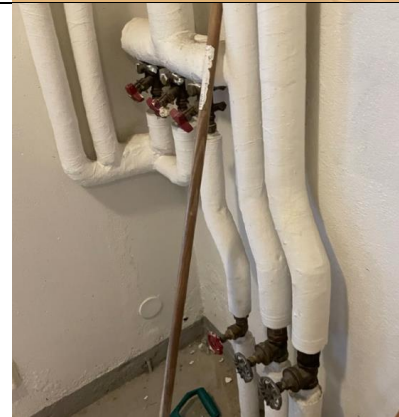
<p>Stor sannsynlighet for at rørisolasjon i bend inneholder asbest.</p>

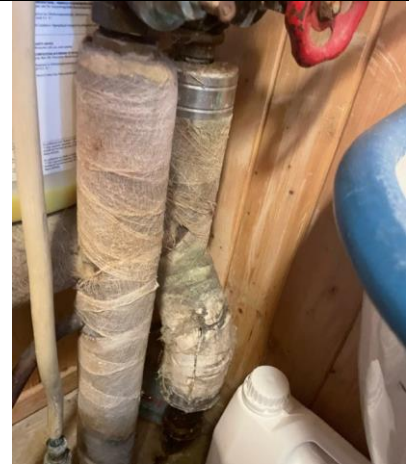
<p>Stor sannsynlighet for at rørisolasjon i bend inneholder asbest.</p>

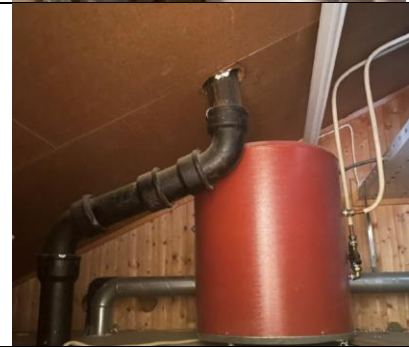
<p>Store deler av rørsystemet er fra byggeår. Utdatert og dårlig vedlikeholdt.</p>

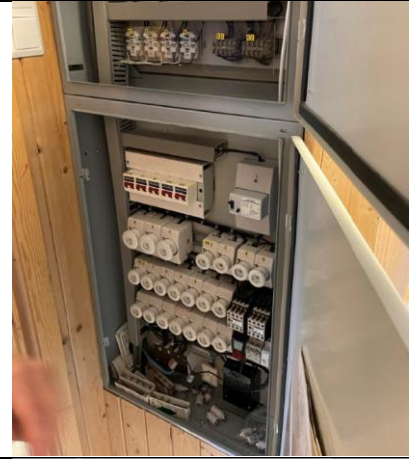
<p>Flesteparten av skolens sikringsskap/fordelingsskap har fått noe oppgradering med automatsikringer. Hoveddelen består av skrusikringer. Kan ikke gjenbrukes.</p>

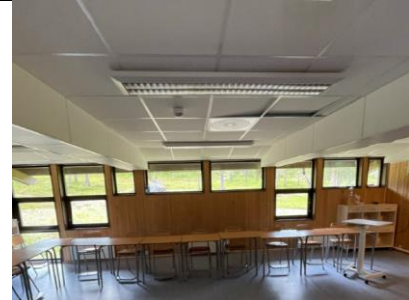
<p>Utforming av bærende konstruksjoner gjør at skolen er lite fleksibel for ombygning til dagens skoledrift.</p>

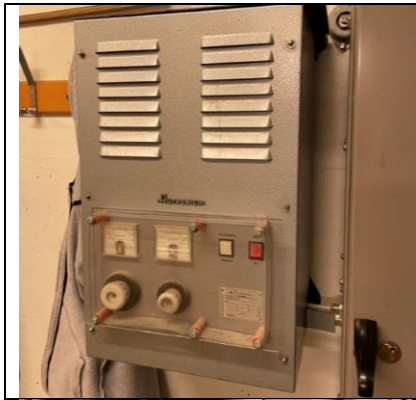
Mye av det tekniske anlegget er utdatert og dårlig vedlikeholdt.

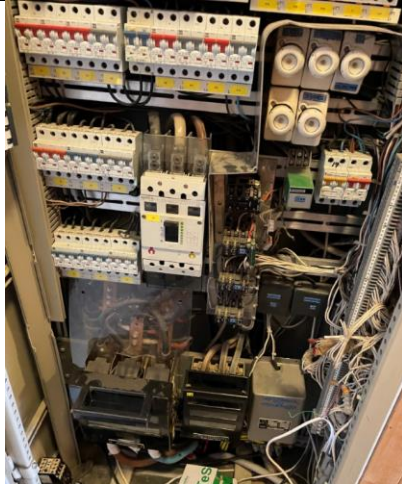
Flesteparten av skolens sikringsskap/fordelingsskap har fått noe oppgradering med automatsikringer. Hoveddelen består av skrusikringer. Kan ikke gjenbrukes.

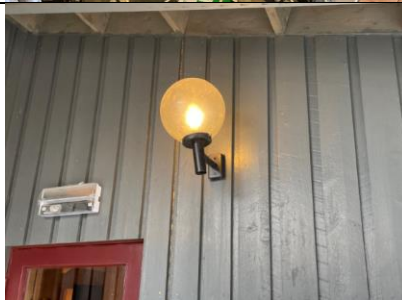
Utebelysningen er svak, og lite energieffektiv.

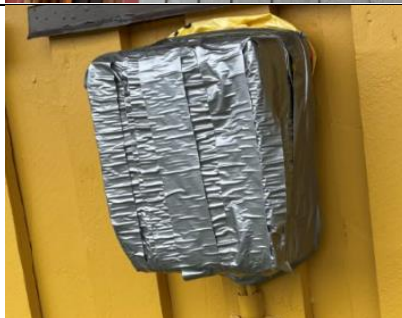
Koblingsboks utvendig er forsøkt tettet?
