Oppdragsgiver  
**Alta Kommune**

Rapporttype  
**Sammendrag**

# TILSTANDSVURDERING ELVEBAKKEN, KOMSA OG BOSSEKOP SKOLE

Oppdragsnr.: 135005130  
Oppdragsnavn: Tilstandsvurdering Komsa, Elvebakken og Bossekop skole Alta kommune  
Dokument nr.: 04-001  
Filnavn: Sammendrag

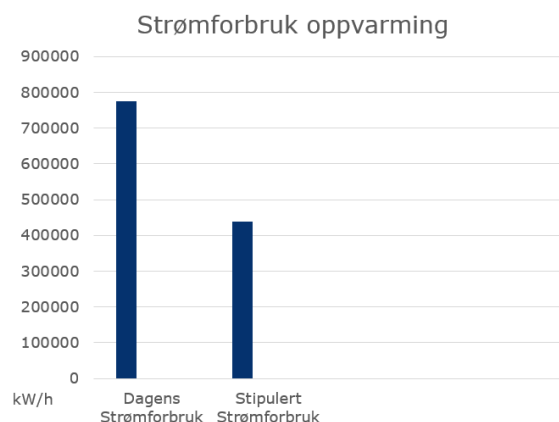
## 2.3 Energiøkonomisering

- Dagens energibruk på oppvarming er ca. 194 kWh/m<sup>2</sup>.
- Kravet i TEK- 17 er 110kWh/m<sup>2</sup> for skolebygninger
- Stipulert vil man med oppgradering til TEK-17 redusere strømforbruk på oppvarming med ca. 45%.

Det er pr. dags dato dårlig energiøkonomi på skolebygningene ved skolene. Forbruket er i snitt ca. 194 kWh/m<sup>2</sup> i oppvarming av bygningsmassene til skolen. Ved å oppgradere klimaskjermen til TEK-17 vil man gjennom svært omfattende oppgraderinger redusere forbruket i snitt med ca. 45% i forhold til dagens forbruk.

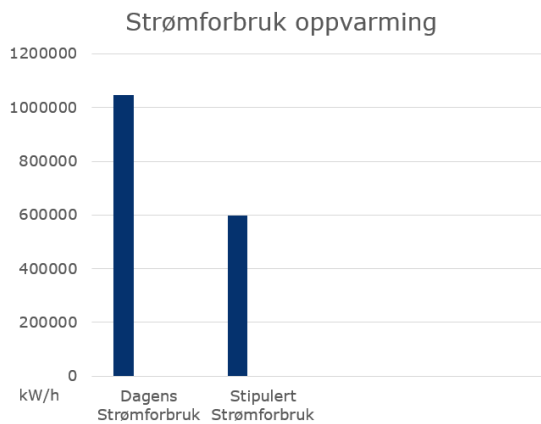
### 3.3 Energiøkonomisering

- Dagens energibruk på oppvarming er ca. 198 kWh/m<sup>2</sup>.
- Kravet i TEK- 17 er 110kWh/m<sup>2</sup> for skolebygninger.
- Stipulert vil man med oppgradering til TEK-17 redusere strømforbruk på oppvarming med ca. 40%.

Det er pr. dags dato dårlig energiøkonomi på skolebygningene ved skolen. Forbruket er i snitt ca. 198 kWh/m<sup>2</sup> i oppvarming av bygningsmassene til skolen. Ved å oppgradere klimaskjermen til TEK-17 vil man gjennom svært omfattende oppgraderinger redusere forbruket i snitt med ca. 40% i forhold til dagens forbruk.

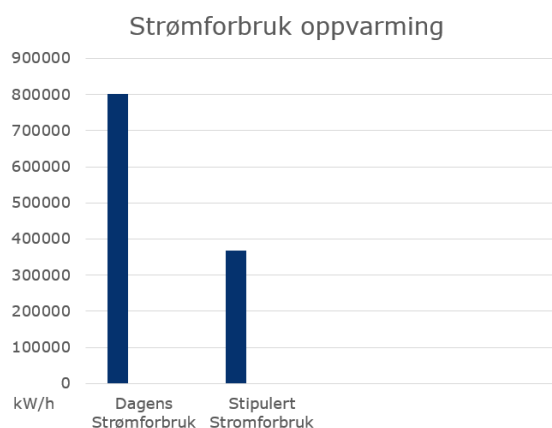
### 4.3 Energiøkonomisering

- Dagens energibruk på oppvarming er ca. 222 kWh/m<sup>2</sup> .
- Kravet i TEK- 17 er 110kWh/m<sup>2</sup> for skolebygninger.
- Stipulert vil man med oppgradering til TEK-17 redusere strømforbruk på oppvarming med ca. 50%.

Det er pr. dags dato dårlig energiøkonomi på skolebygningen. Forbruket er i snitt ca. 222 kWh/m<sup>2</sup> i oppvarming av bygningsmassen på skolen. Ved å oppgradere klimaskjermen til TEK-17 vil man gjennom svært omfattende oppgraderinger redusere forbruket i snitt med ca. 50% i forhold til dagens forbruk.
