# Detaljregulering Ressebakken boligfelt

RESSEBAKKEN I TALVIK. VURDERING AV  
OMRÅDESTABILITET IHT. NVE 7/2014

DOK.NR. 20180525-01-R  
REV.NR. 1 / 2019-01-31

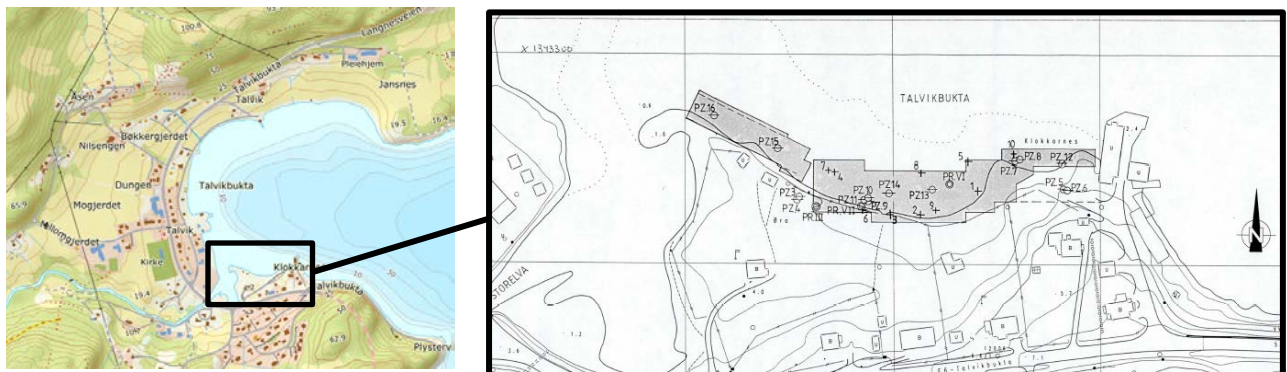
Figur 2-3 Oversiktsfigur over kalksementstabilisert området mellom Klokkarneset og Storelva i sone 1715 Talvik sør

Resultatet som følge av tidligere vurderingene utført av Noteby, ble etablering av et ca. 4000 m<sup>2</sup> stort område med kalksementpeler, se Figur 2-3.
