SKREDFAREUTREDNING

Prosjekt	Komsa skole Naturfareutredning		
Oppdrag	2602970	Dokumentkode	[2602970-RIGskred-01]
Oppdragsgiver	Alta kommune	Oppdragsleder	Julia Skorgenes
Kontaktperson	Trine Østmo	Utarbeidet av	Julia Skorgenes
Dato	13.02.2026	Ansvarlig enhet	Indira GEO

Indira AS er engasjert av Alta kommune for å gjennomføre en skredfarevurdering forbindelse med bygging av nye Komsa skole i Alta kommune.

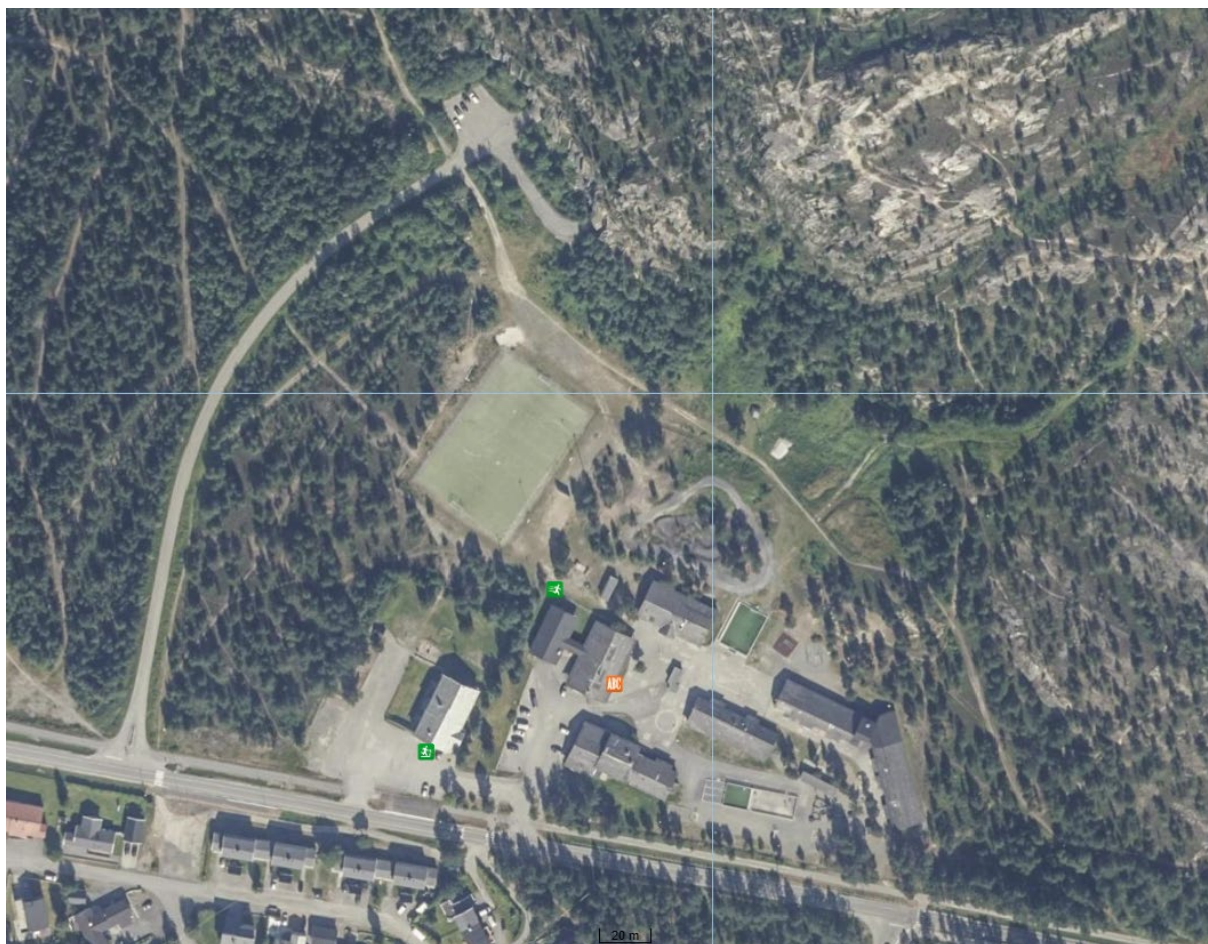
Figur 3 viser flyfoto fra 2024 over skoleområdet.

Skoleområdet (figur 3) ligger i et relativt flatt terreng dominert av småhusbebyggelse, eksisterende skole- og idrettsbygg, samt tilknytning til et større turområde med lysløype.

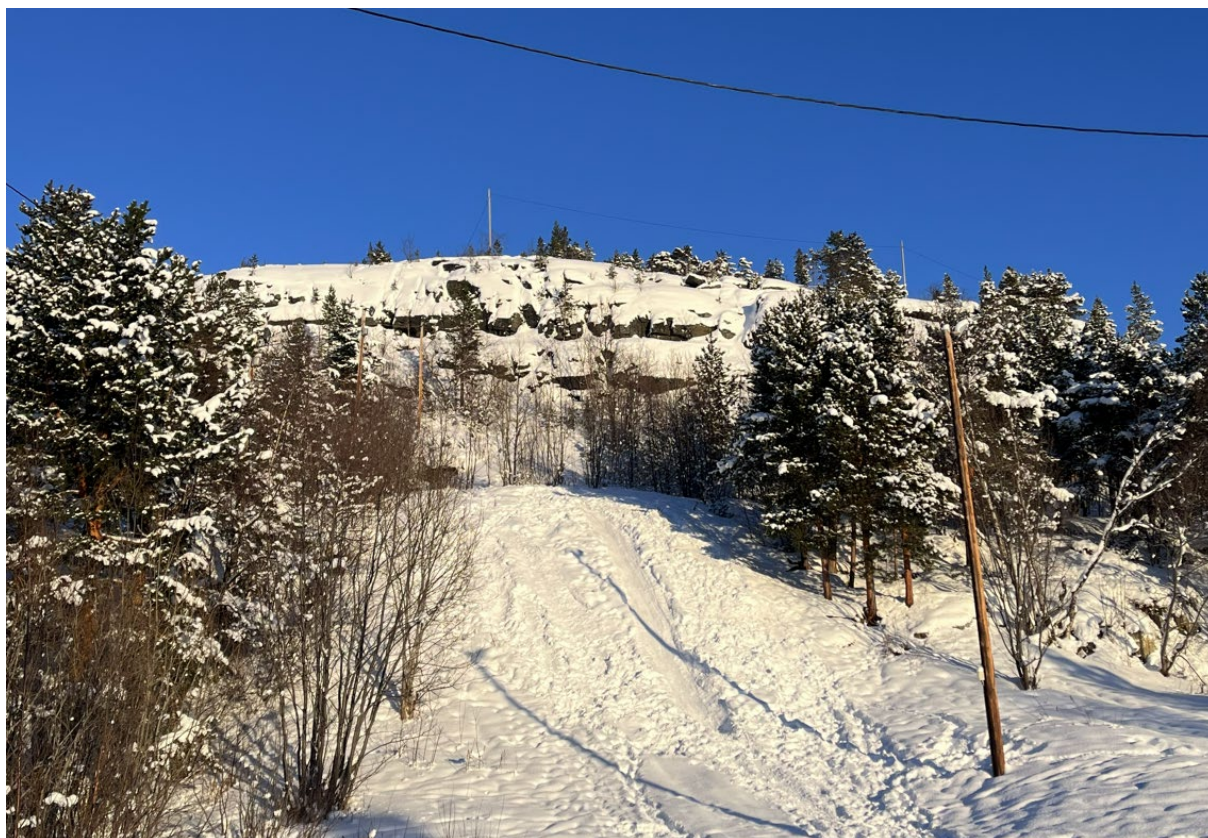
Figur 4 bilde tatt under befarings som viser den aktuelle skråningen. Akebakke ses i forkant av den bratte skrenten.

Nord for skoleområdet ligger en mindre høyde, kjent som Lille-Komsa. Deler av skråningen opp mot Lille-Komsa inngår i skolens areal (figur 4). Den nedre delen av skråningen har slakt terreng og benyttes i dag som akebakke og leke- og uteområde for skoleelever. Den øvre delen av skråningen er betydelig brattere og preges av stedvis nær vertikale bergpartier (figur 5). Her forekommer det enkelte avløste blokker og partier med oppsprukket berg.

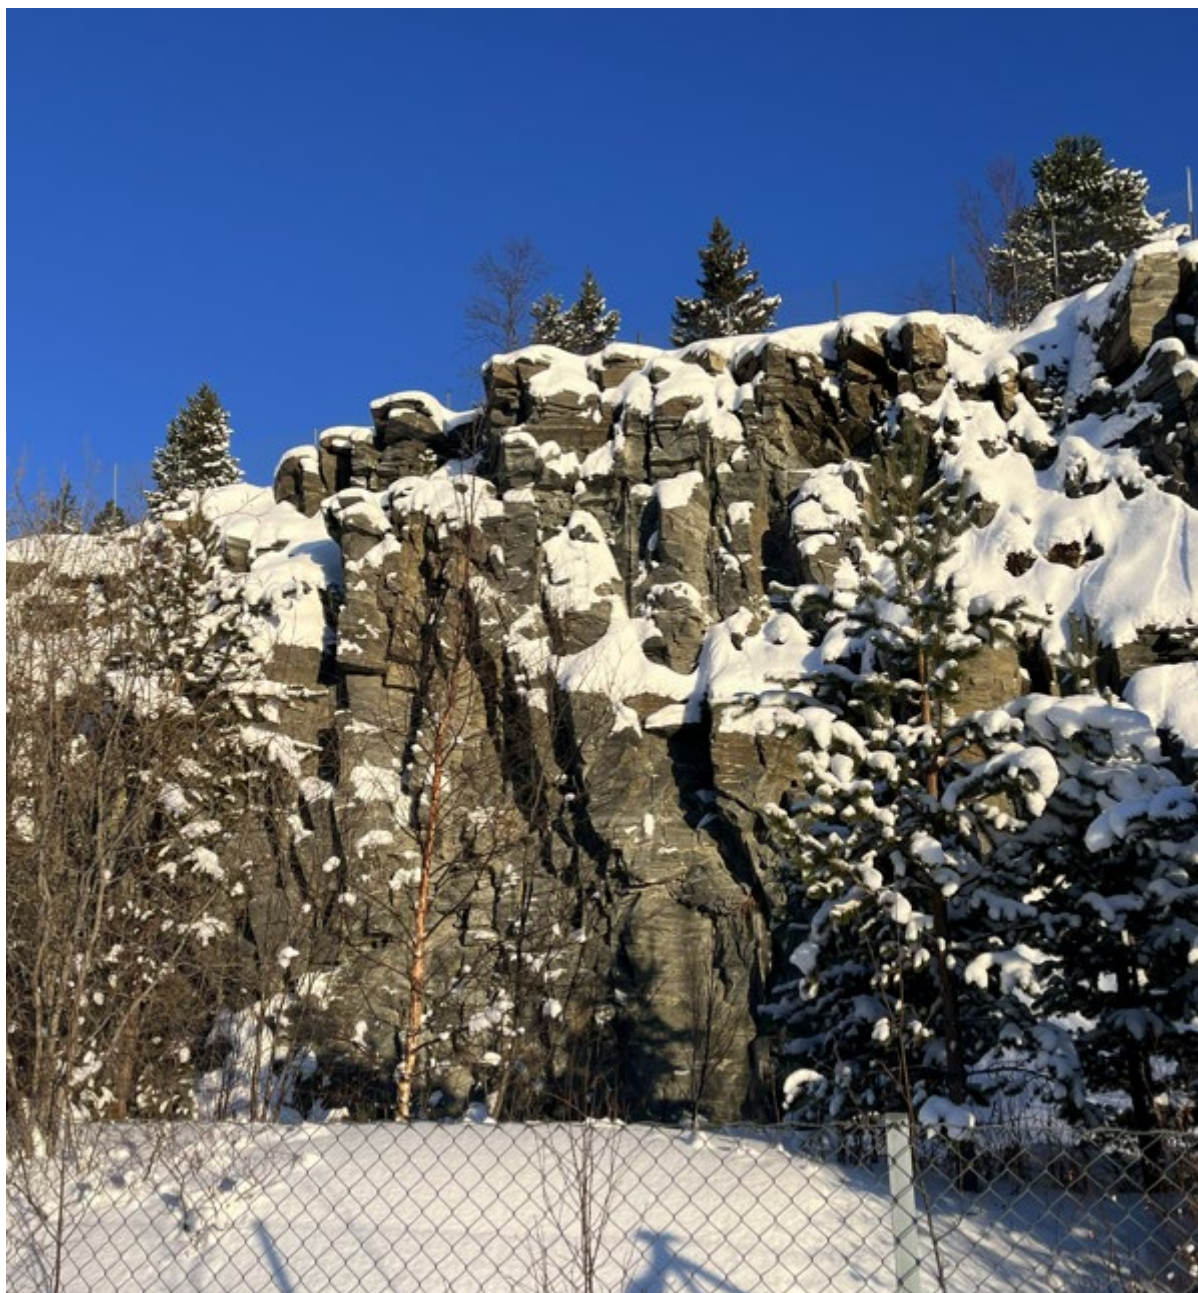
Figur 9 Bergskjæring ved tilfluktsrom

Ettersom deler av skrenten var snødekket på befaringstidspunktet, var det begrenset mulighet for observasjon og vurdering av potensiell blokkavløsning i disse partiene. For å få et bedre grunnlag for vurderingen ble skjæringen ved tilfluktsrommet (figur 9), som ligger like vest for skrenten, undersøkt nærmere. Denne skjæringen var fri for snø og antas å bestå av tilsvarende bergmasse som den aktuelle skrenten.

Bergarten vurderes å være meta-arkose med tydelig utviklet lagdeling. Bergmassen fremstår som moderat til meget oppsprukket. Det ble identifisert tre hovedsprekkesett, hvor det dominerende sprekkesettet sammenfaller med bergartens lagdeling. I tillegg observeres to brattere, tilnærmet vertikale sprekkesett som deler opp bergmassen i tilnærmet firkantede til rektangulære blokker. Blokkstørrelsen varierer, men flere partier indikerer potensial for blokkutfall i størrelsesorden ca. 0,1–0,5 m³, stedvis større. Det ble under befaringen observert flere avløste blokker i skjæringen ved tilfluktsrommet som indikerer at steinsprangfare er reell.
