# 031 Økologirapport

## Komsa skole

Kartlegging og vurdering av biologisk mangfold på byggetomten til nye Komsa skole i Alta kommune

Utført av Lark Landskap 7-9. oktober 2025

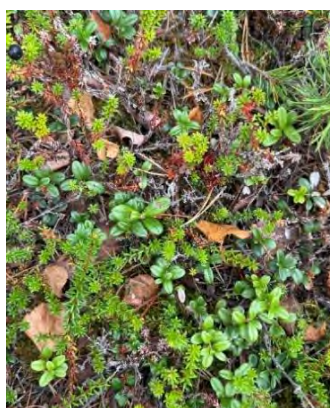
Figur 5 Skogbunn med krekling, blåbærlyng og tyttebær.

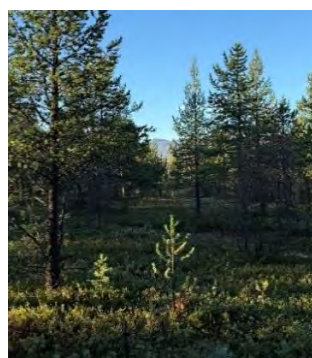
Figur 7 Skogen har åpne lysninger og furutrær i ulik alder og størrelse.

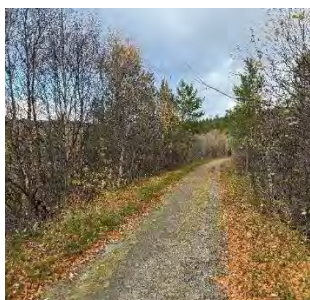
Den nordlige delen av skogsområdet domineres av løvtrær, hovedsakelig bjørk og selje, med innslag av furu. Terrenget er svakt skrånende mot nord og preget av kratt med små løvtrær, gress og geitrams. En gruset vei som benyttes til skiløype på vinteren går gjennom skogen og danner et åpent parti med grøfter på hver side.

Figur 9 En skiløype går gjennom skogen med lysåpne grøfter på hver side.

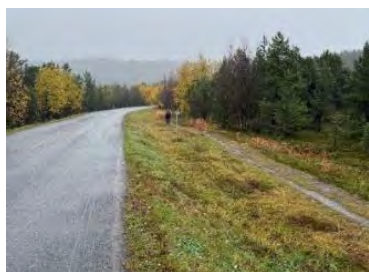
Området omfatter den asfalterte Tilfluktsveien som går gjennom skogen til tilfluktsrommene i foten av fjellet. Veien har åpne grøfter med gress og innslag av blant annet løvetann og kløver. I randsonen vokser furu, bjørk og selje. I enden av veien er det hovedsakelig forekomst av selje og urter som brennesle, høymole, løvetann, geitrams, gjerdevikke, åkersnelle og hundekjeks.

Figur 13 Tilfluktsveien sett mot nord.

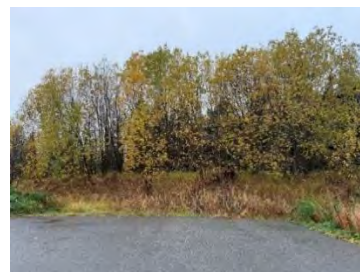
Figur 15 Enden av Tilfluktsveien.

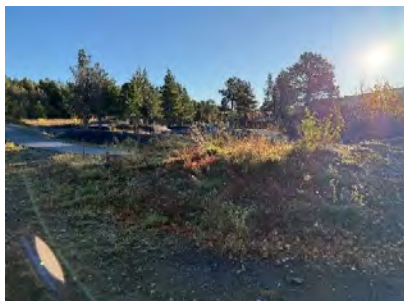
Dette delområdet består av et relativt flatt, åpent terreng med asfaltert sykkelbane, fotballbane og omkringliggende dekke av gress, skogbunn og partier med sand. Vegetasjonen består hovedsakelig gress, med noen klynger med furutrær og bjørk. Området er preget av opparbeidede strukturer og har lavere biologisk mangfold.

Figur 17 Sykkelbanen med opparbeidet terreng.

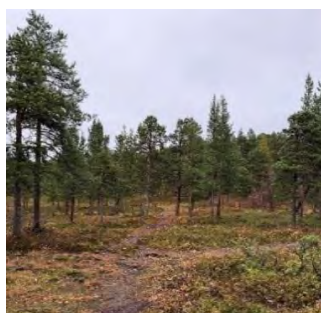
Furuskogen øst for dagens skole ligger mellom Bossekopveien og fjellsiden i nord. Terrenget er småkupert med deler med bart fjell. Gjennom området går det flere stier og en grusvei som benyttes som skiløype på vinteren. Vegetasjonen består av furu, bjørk og rogn, med innslag av små seljetrær og einer. Plantedekket er skogbunn med lav og mose, og stedege arter som blåbær, tyttebær, og krekling, samt forekomster av finnmarkspors. Området inneholder flere viktige strukturer og vegetasjon som bør ivaretas, som enkelte eldre furuer og skogbunn. Området er en del av et større skogsområde mot nordøst, som også fortsetter sør for Bossekopveien. Naturen bør bevares slik at dette området beholdes som en sammenhengende grønnstruktur helt opp til Komsafjellet.

Figur 18 Området domineres av skogbunn og furu.

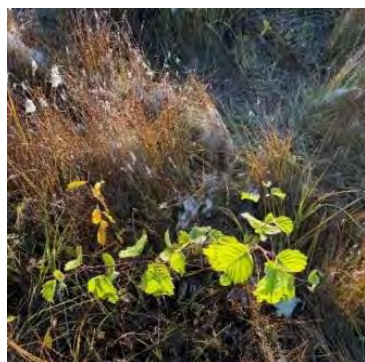
I bunnen av fjellsiden er det et mindre myrdrag med fuktig mark og grasdominert vegetasjon. Terrenget er åpent og nedsenket i forhold til omkringliggende omgivelser. Vegetasjonen domineres av gressarter som skogsrørkvein, torvull, samt urter som snøsoleie og kløver. Myrdraget bidrar til variasjon i hydrologi og vegetasjonstyper innen området og har verdi som fuktig habitat for insekt- og fugleliv.

Figur 24 Torvull og gråor.

Utvalgte områder bør holdes helt uten inngrep for å opprettholde naturlige økosystemer, spesielt furuskogen og myrdraget på tomten.

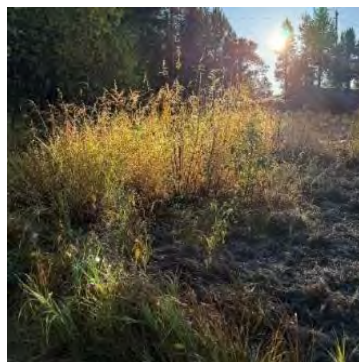
Figur 25 Skogsrørkvein og urter.

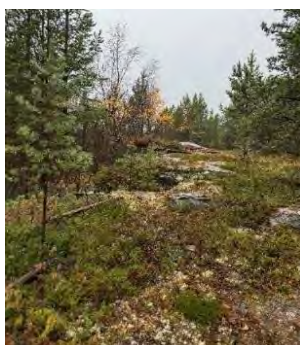
Området vest for tomten består av mye av de samme naturkvalitetene som på skoletomten med furudominert skog med innslag av bjørk og selje. Her er det områder med fjell i dagen.

Figur 27 Furudominert skog vest for tomten.
