# B-undersøkelse for lokalitet 10840 Lille Kufjord

NS 9410:2016

| A. Informasjon oppdragsgiver | | | |
|---|---|---|---|
| Rapport tittel | B-undersøkelse for lokalitet 10840 Lille Kufjord | | |
| Rapport-nummer | 102428-01-001 | Lokalitetens navn | Lille Kufjord |

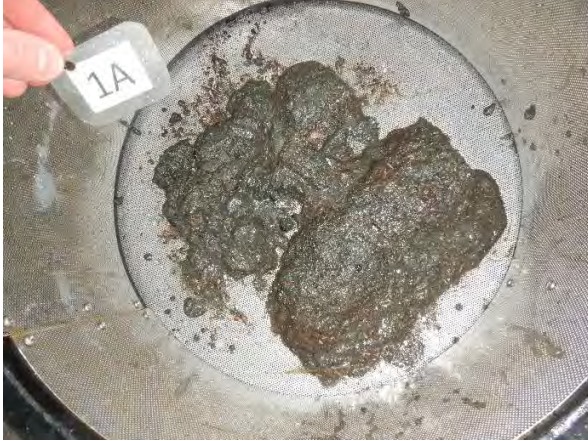
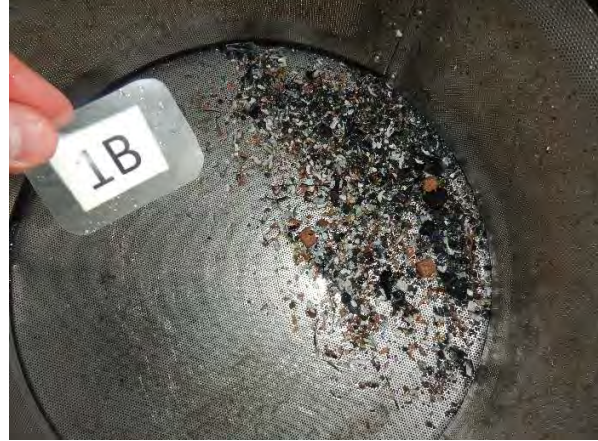
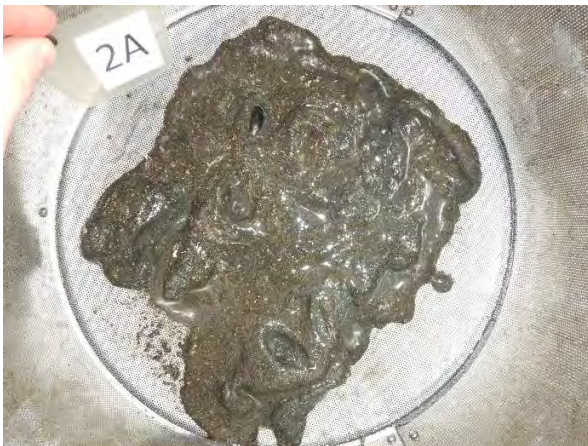
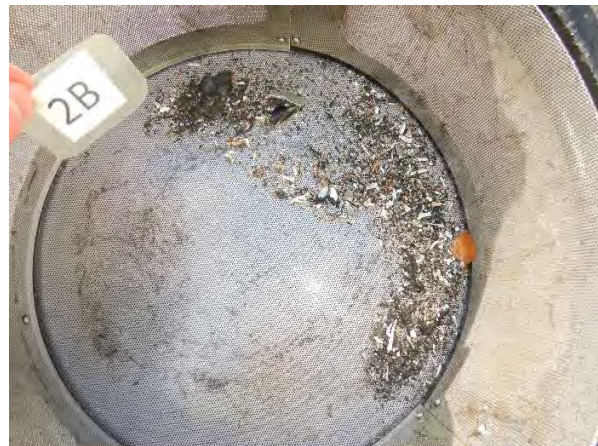
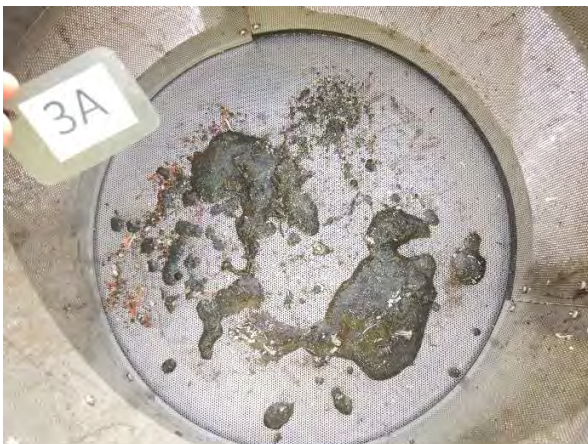
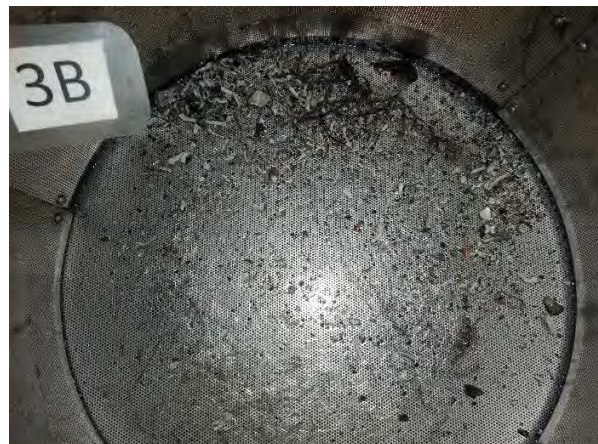
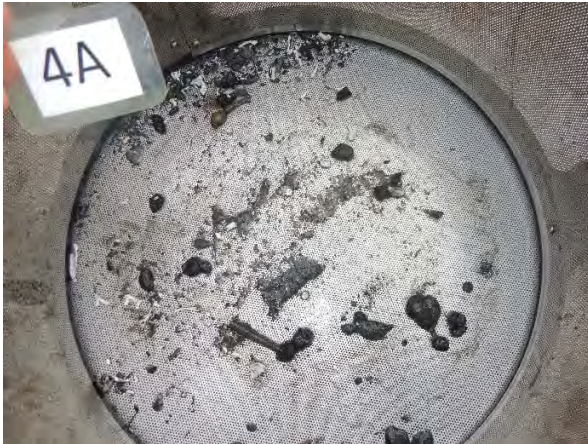
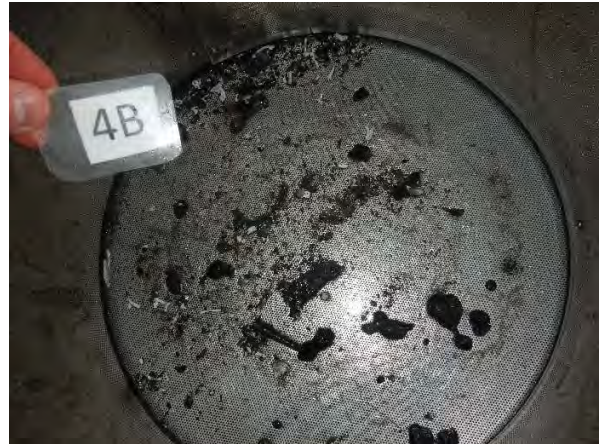
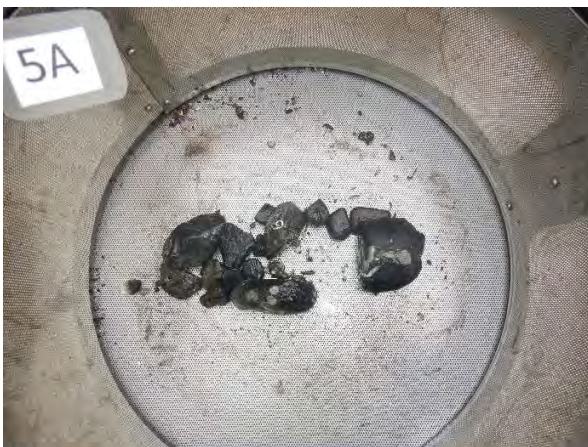
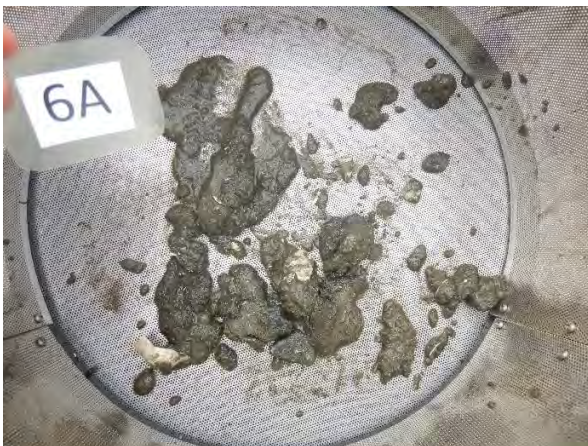
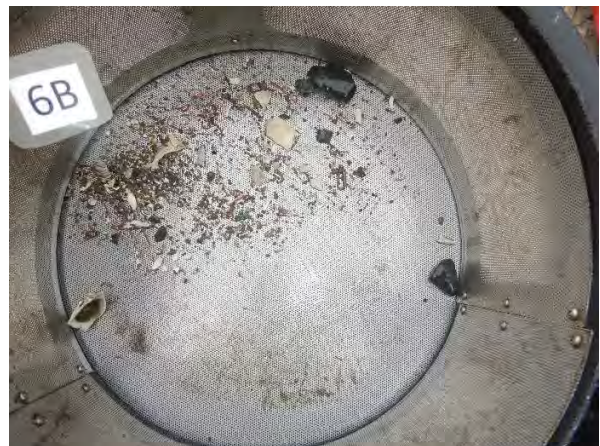
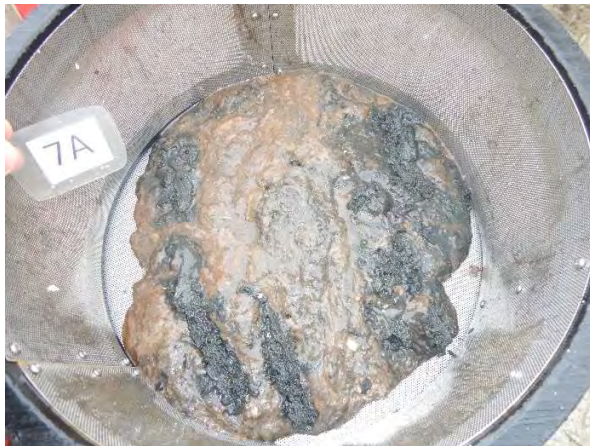
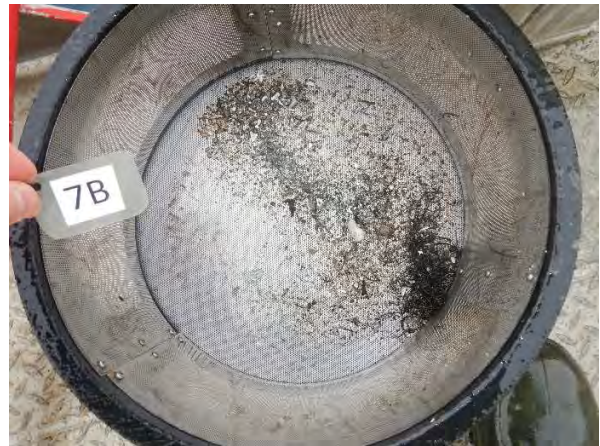
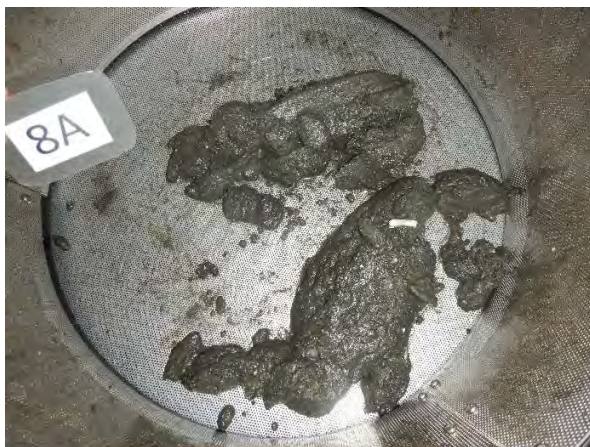
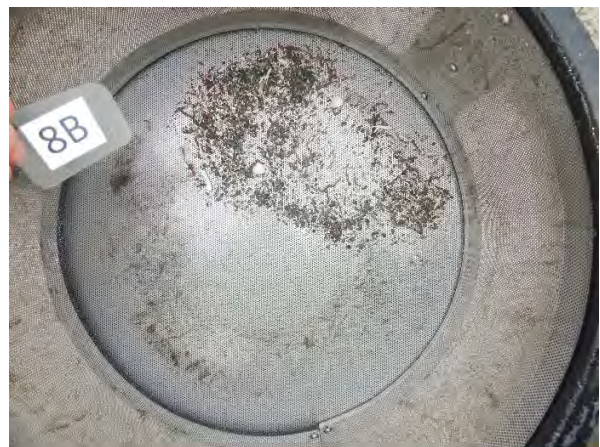
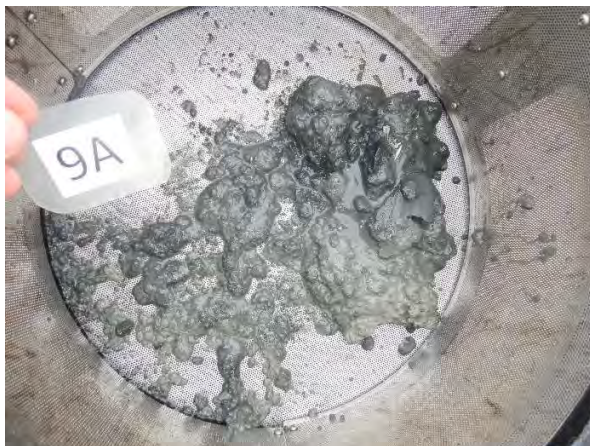
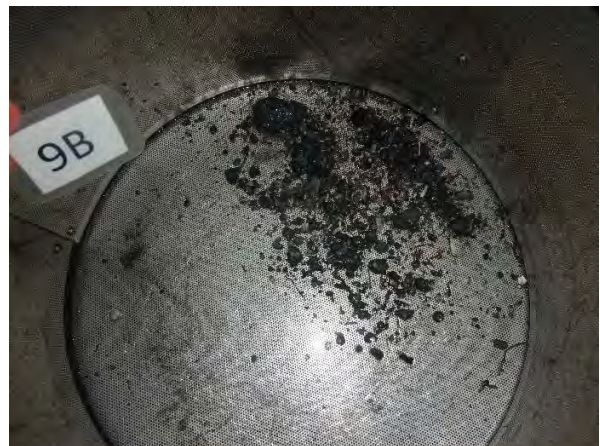
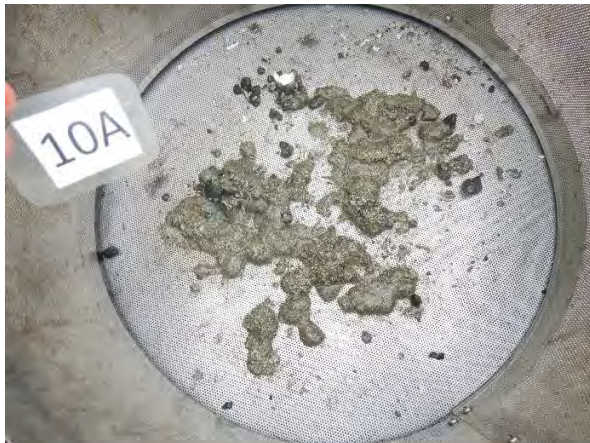
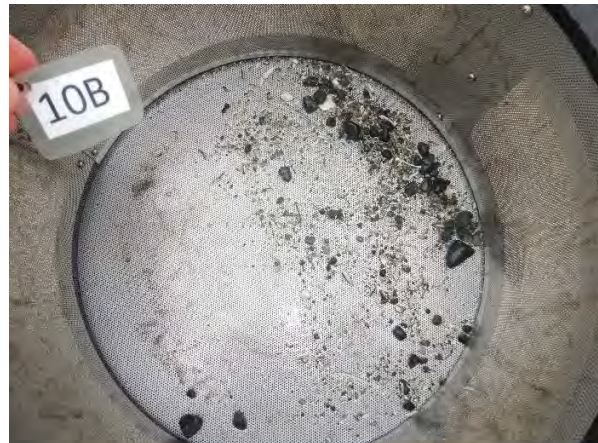
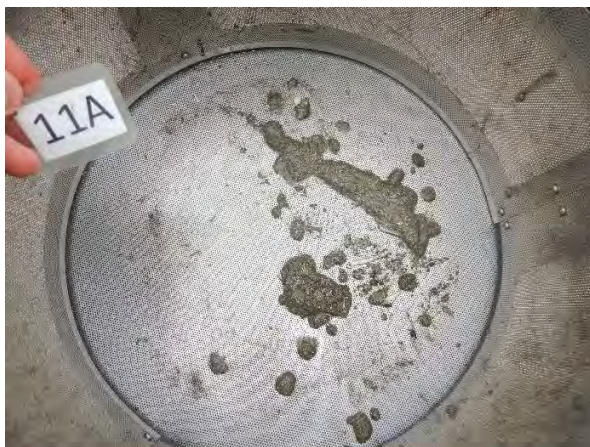
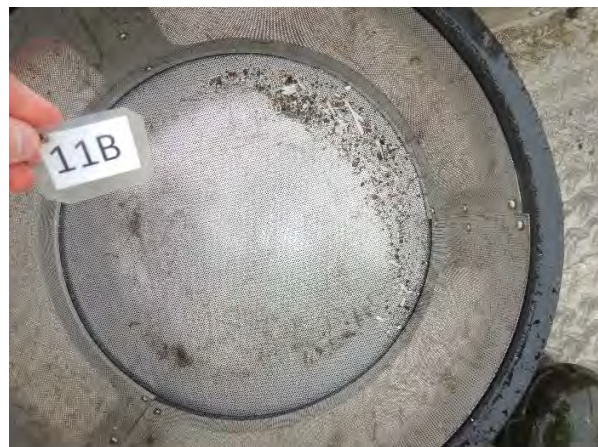
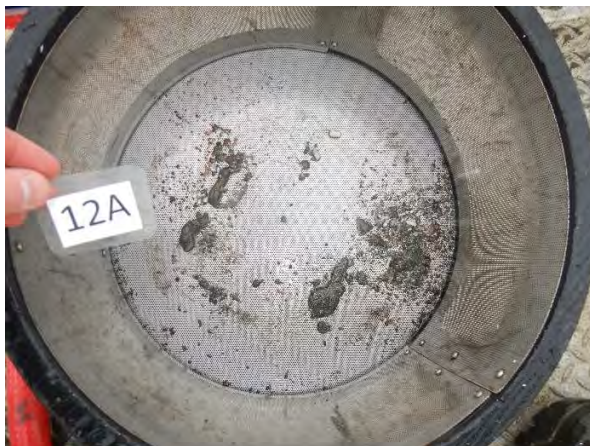
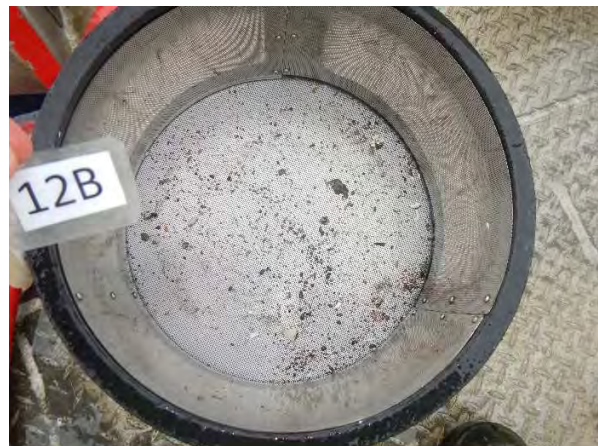
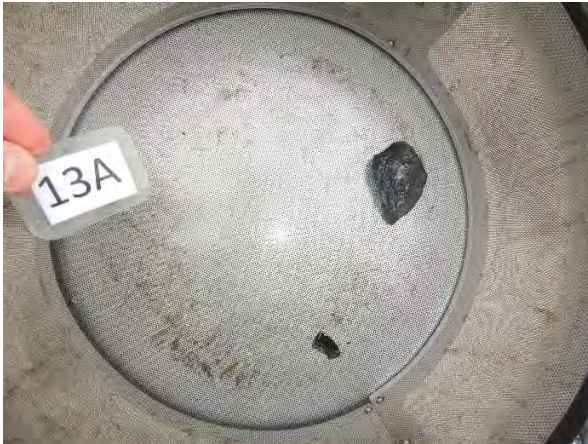
**Vedlegg 2 – Bilder fra prøvestasjoner**

Bilder nedenfor viser sediment (A) og ferdig vasket prøve (B) ved stasjonene.
