C15015-GEOL-01 Geologisk rapport til reguleringsplan E6
Transferelv bru

EV 6 strekning 205, delstrekning 1, meter 2934, Alta kommune

C15015-GEOL-01 Geologisk rapport til reguleringsplan E6
Transfarelv bru

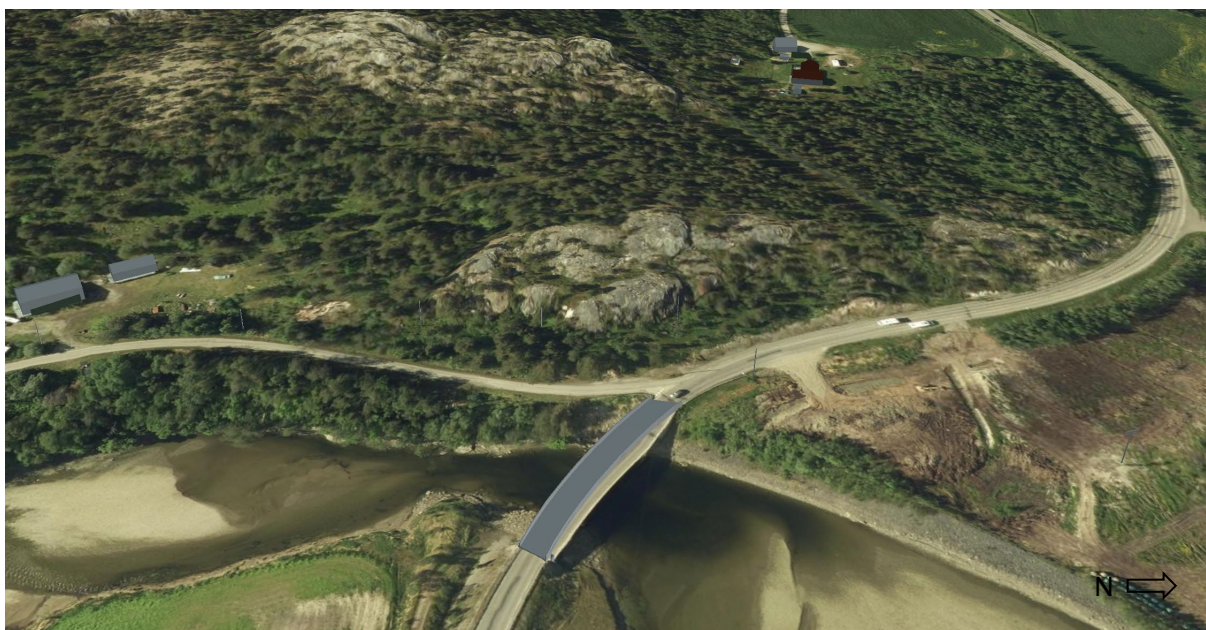
Figur 5 – Utklipp av ortofoto 3d-modell som viser topografien i området. Bildet er tatt fra øst mot vest. Kilde: Norgei3D fra Norkart

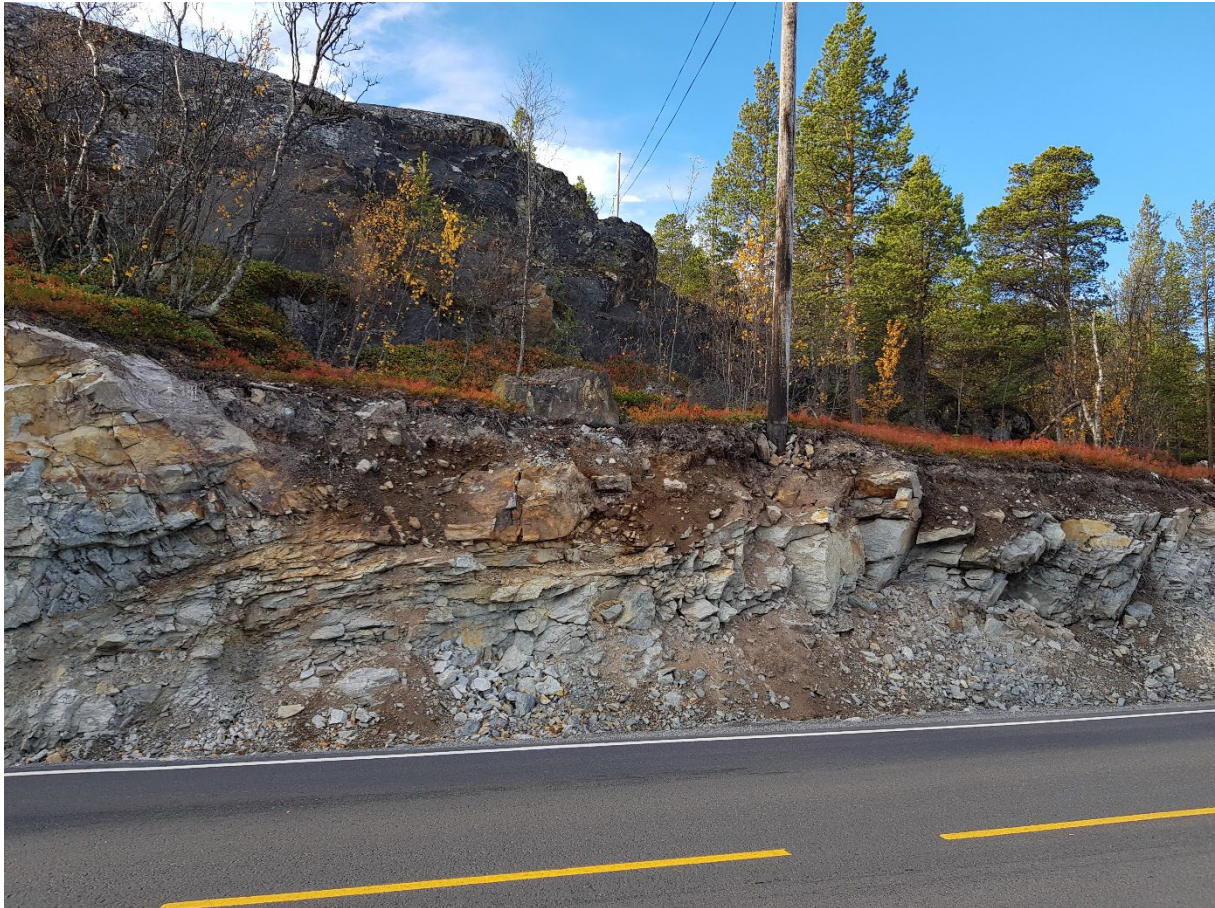
Figur 6 - Bergskjæringen langs interimsvegen for dagens E6 gir et inntrykk av fordeling av løsmassene i området.

Der bergskjæringene slutter mot vest (profil 650), vil planlagt veg gå over til å ligge på dypere løsmasser, disse er beskrevet nærmere i geoteknisk rapport [3]. Dypere løsmasseavsetninger vil også ligge der terrenget slaker ut nord for der bergskjæringene er planlagt.

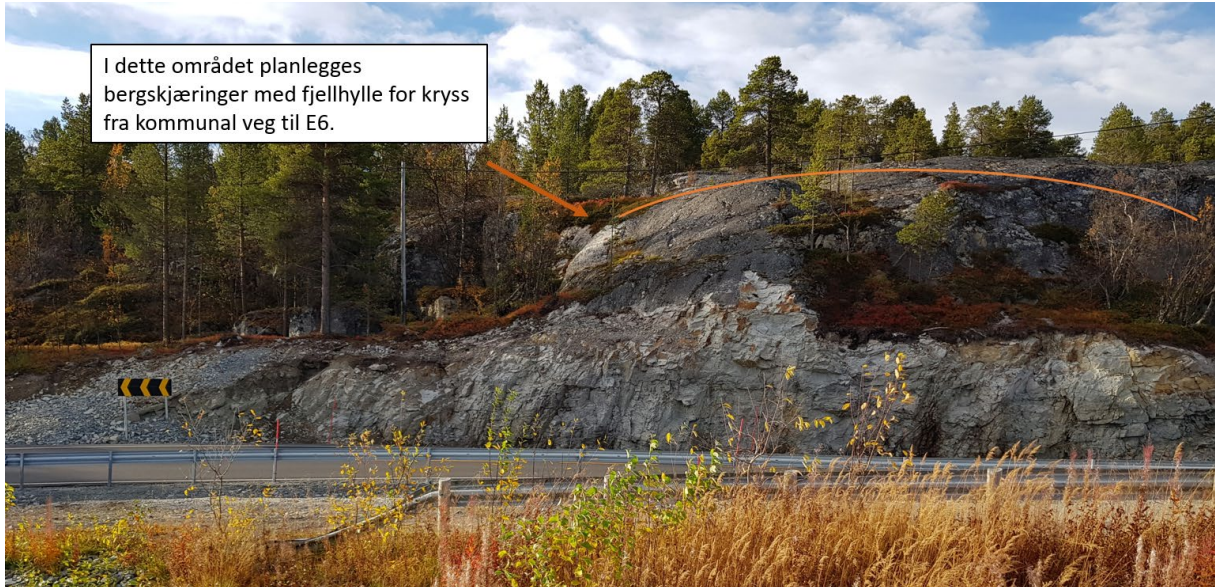
Figur 7 – Bilde av området hvor det planlegges bergskjæringer med fjellhulle. Vegen i bildet er interimsvegen til E6. Bildet tatt mot sør-vest fra gammel bru. Strøk og fall er hovedsakelig tatt i eksisterende bergskjæringen langs interimsvegen til E6.

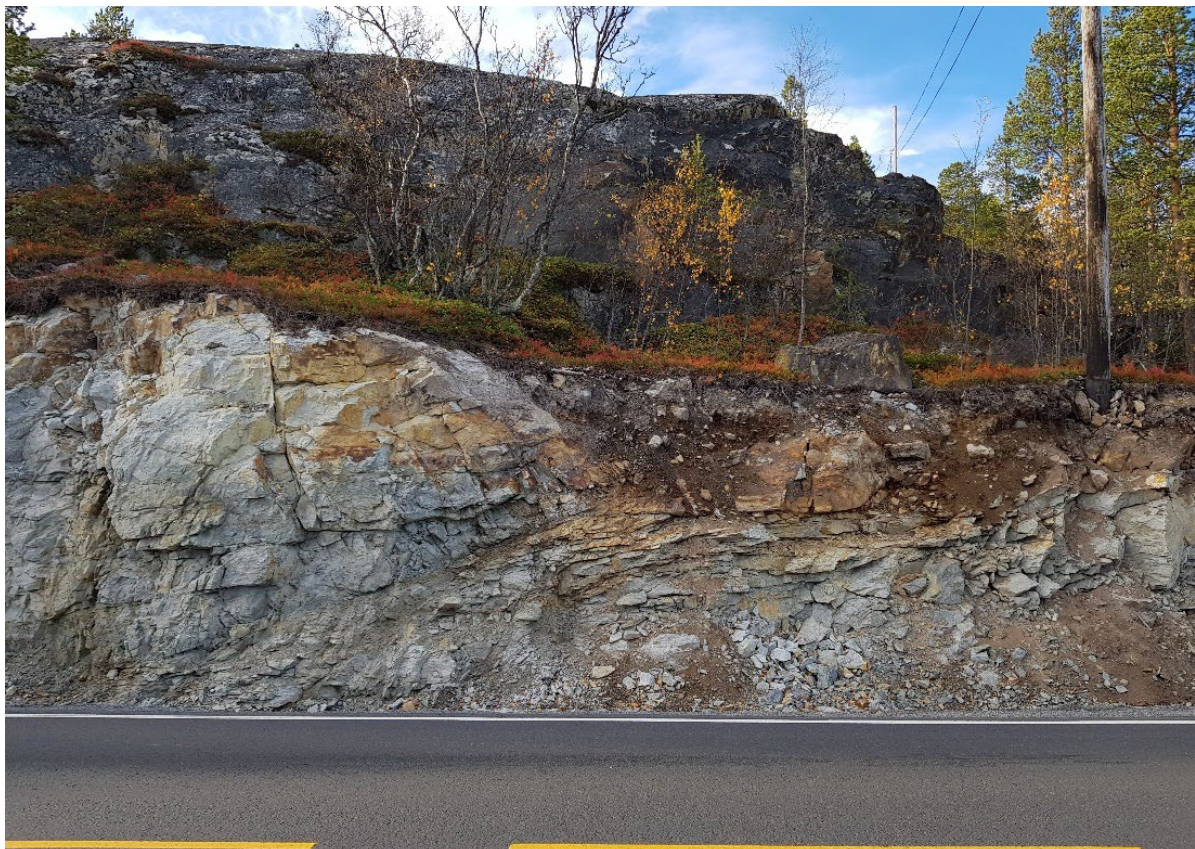
Figur 8 – Bildet er beskrivende for bergmassen i området. I eksisterende bergskjæring for interimsvegen er bergmassen stedvis grovblokkig, men skarpe overganger til høyere sprekketetthet og mer småfallent berg. Berg i bakenforliggende terreng er massivt, med avløste blokker enkelte steder.

I eksisternde (sprengte) bergskjæringer (langs interimsvegen til E6) varierer bergmassen mellom å være grovblokkig til lokalt mer oppsprukket (se figur 8 og figur 9). Sprekkesettene gir noe mer oppsprukket og stedvis småfallent berg i vest (mot Alta).

Sprekkeavstanden i eksisterende bergskjæring (langs interimsvegen til E6) varierer over korte avstander, fra massivt berg til sprekkavstand på 5–10 cm. Dermed varierer også oppsprekkingsgraden. Lokale områder med småfallent berg kommer trolig av høyere sprekketetthet (se figur 8).

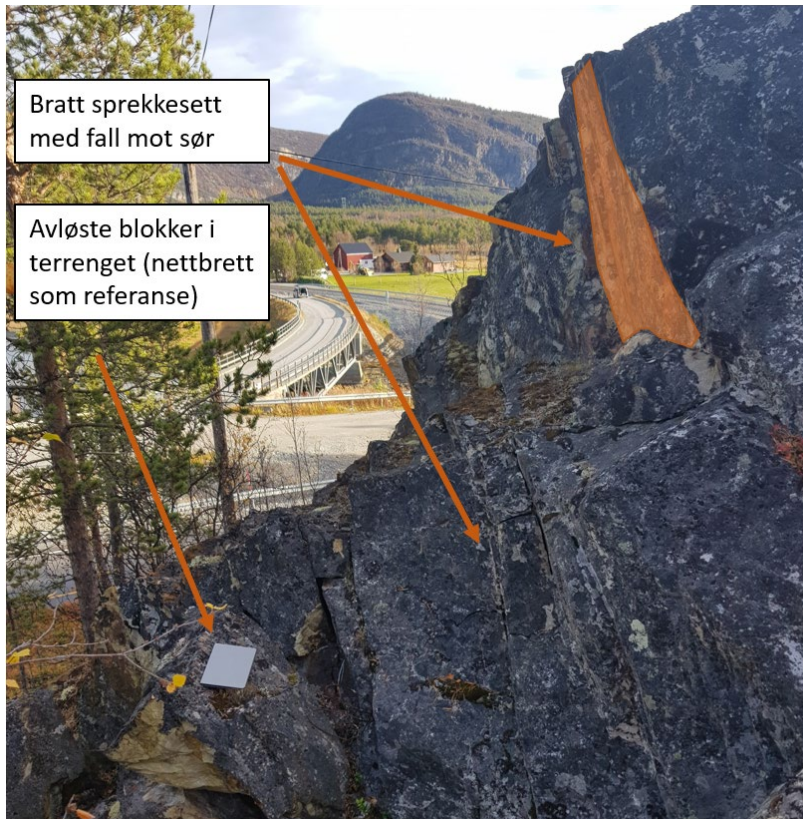
Figur 9 – Bilde av berg i dagen bak eksisterende skjæring til interimsvegen med markering av sprekkesett S1.

Et bratt sprekkesett (S1) med fall mot sør er mest dominerende (fall/fallretning ca. 80°/180) (se figur 9 og figur 10). Et liggende sprekkesett (S2) langs foliasjon, med slakt fall er stedvis også tilstede (fall ca. 0 – 20 °. Pga av folding har det slake fallet varierende fallretning mot flere himmelretninger) (se figur 11).

Det bratte sprekkesettet (S1) avskjæres av sprekkesettet langs foliasjonen (S2) og/eller andre mer sporadiske sprekker. Dette danner avløste steiner og blokker i eksisterende bergskjæring langs interimsvegen til E6 (se figur 9). I terrenget i bakkant (sør) for dagens E6, fremstår bergmassen som massiv, men stedvis er større avløste blokker synlig.

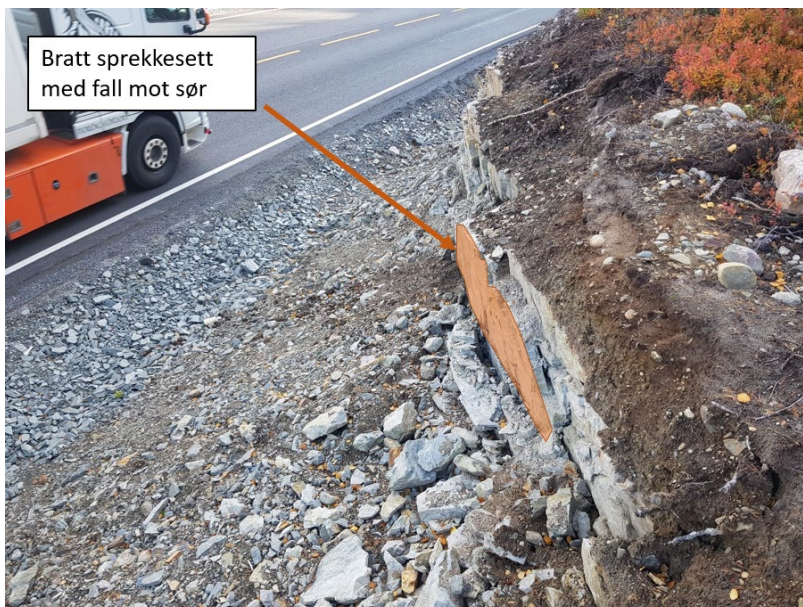
Figur 10 - Bilde av berg i dagen bak eksisterende skjæring til interimsvegen med markering av sprekkesett S1.

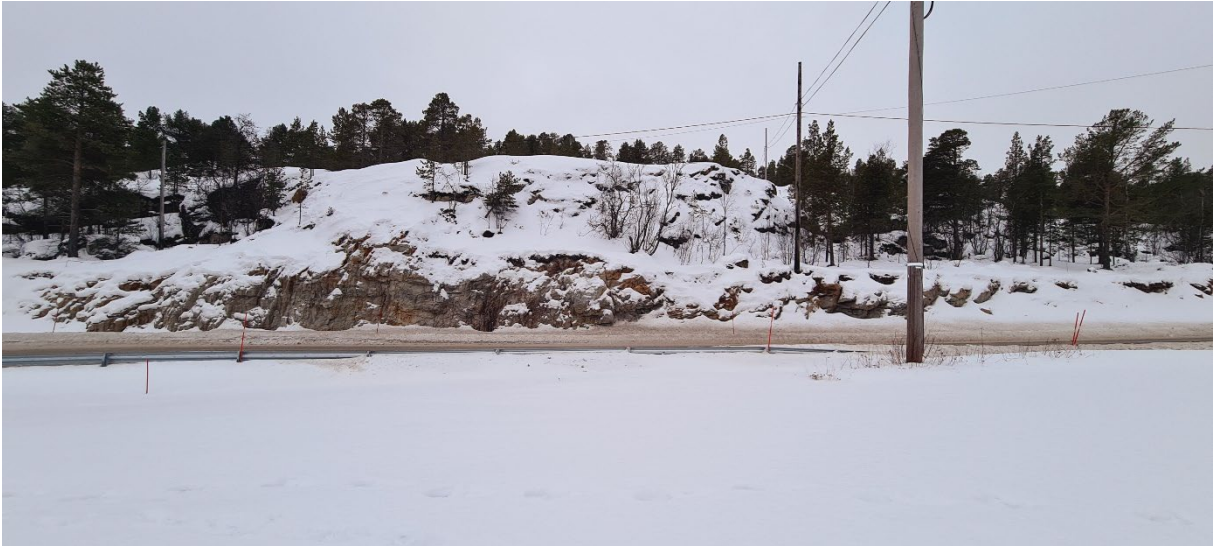
Figur 12 - Vinterbilder av dagens bergskjæring viser lite vann og is. Bildet tatt 26.01.2023.

Vinterbilder av dagens bergskjæring januar 2023 viser ikke vann eller is (se figur 12).

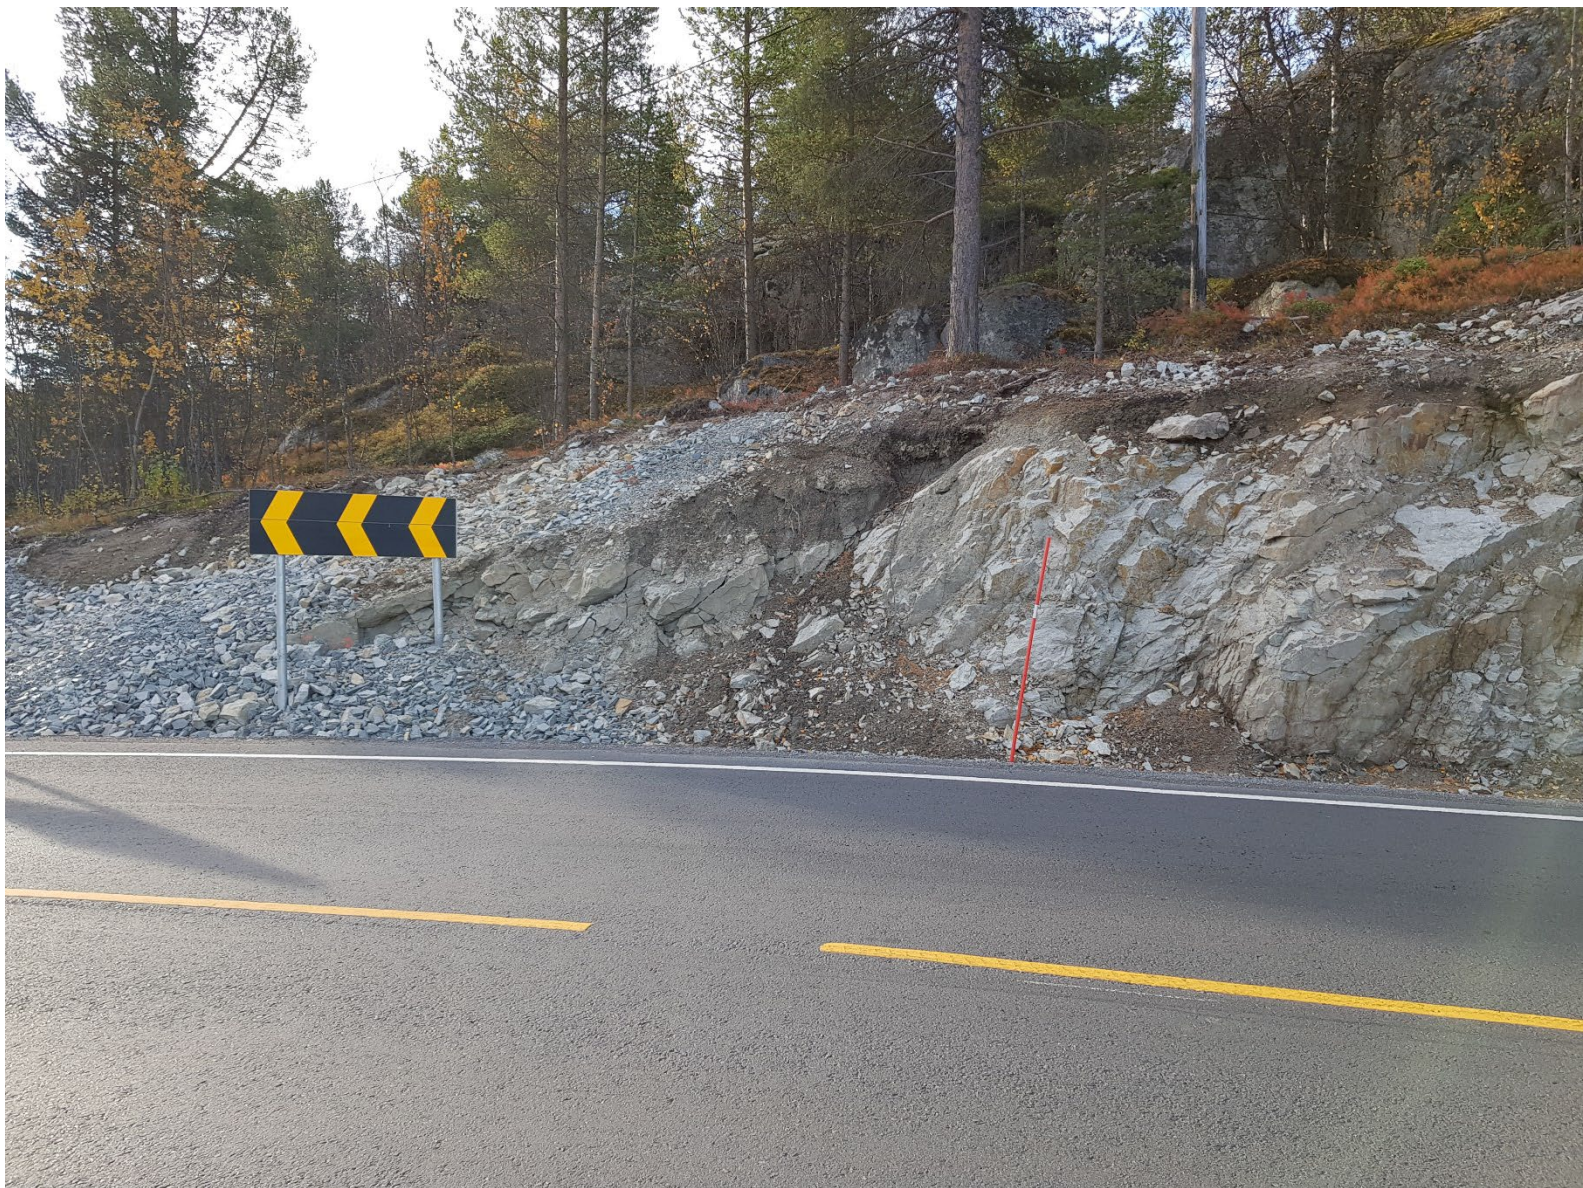
Foto 1:
Bergskjæring langs dagens interimsveg på E6.
Østre ende til venstre i bildet.

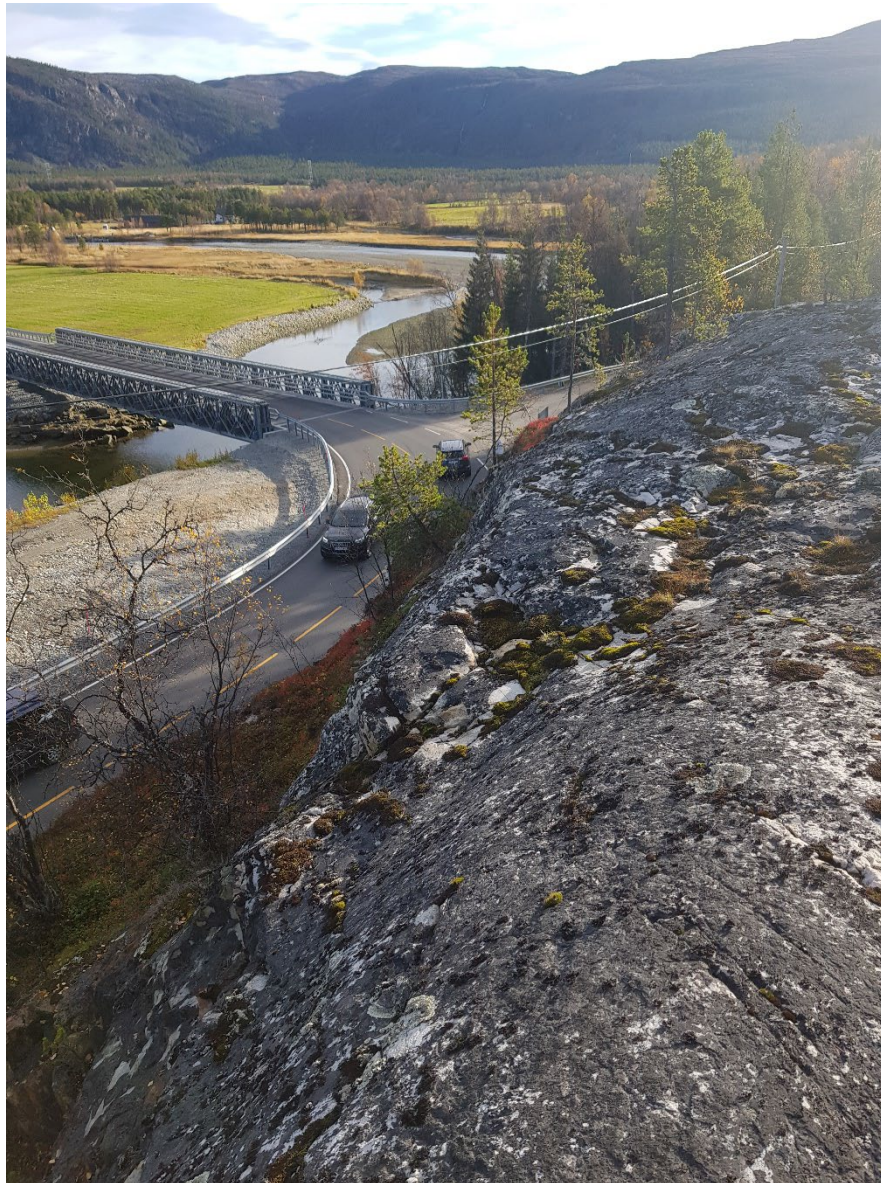
Foto 10:
Bergskråning over bergskjæringen langs dagens interimsveg på E6.
I bakgrunn kan den midlertidige brua sees.

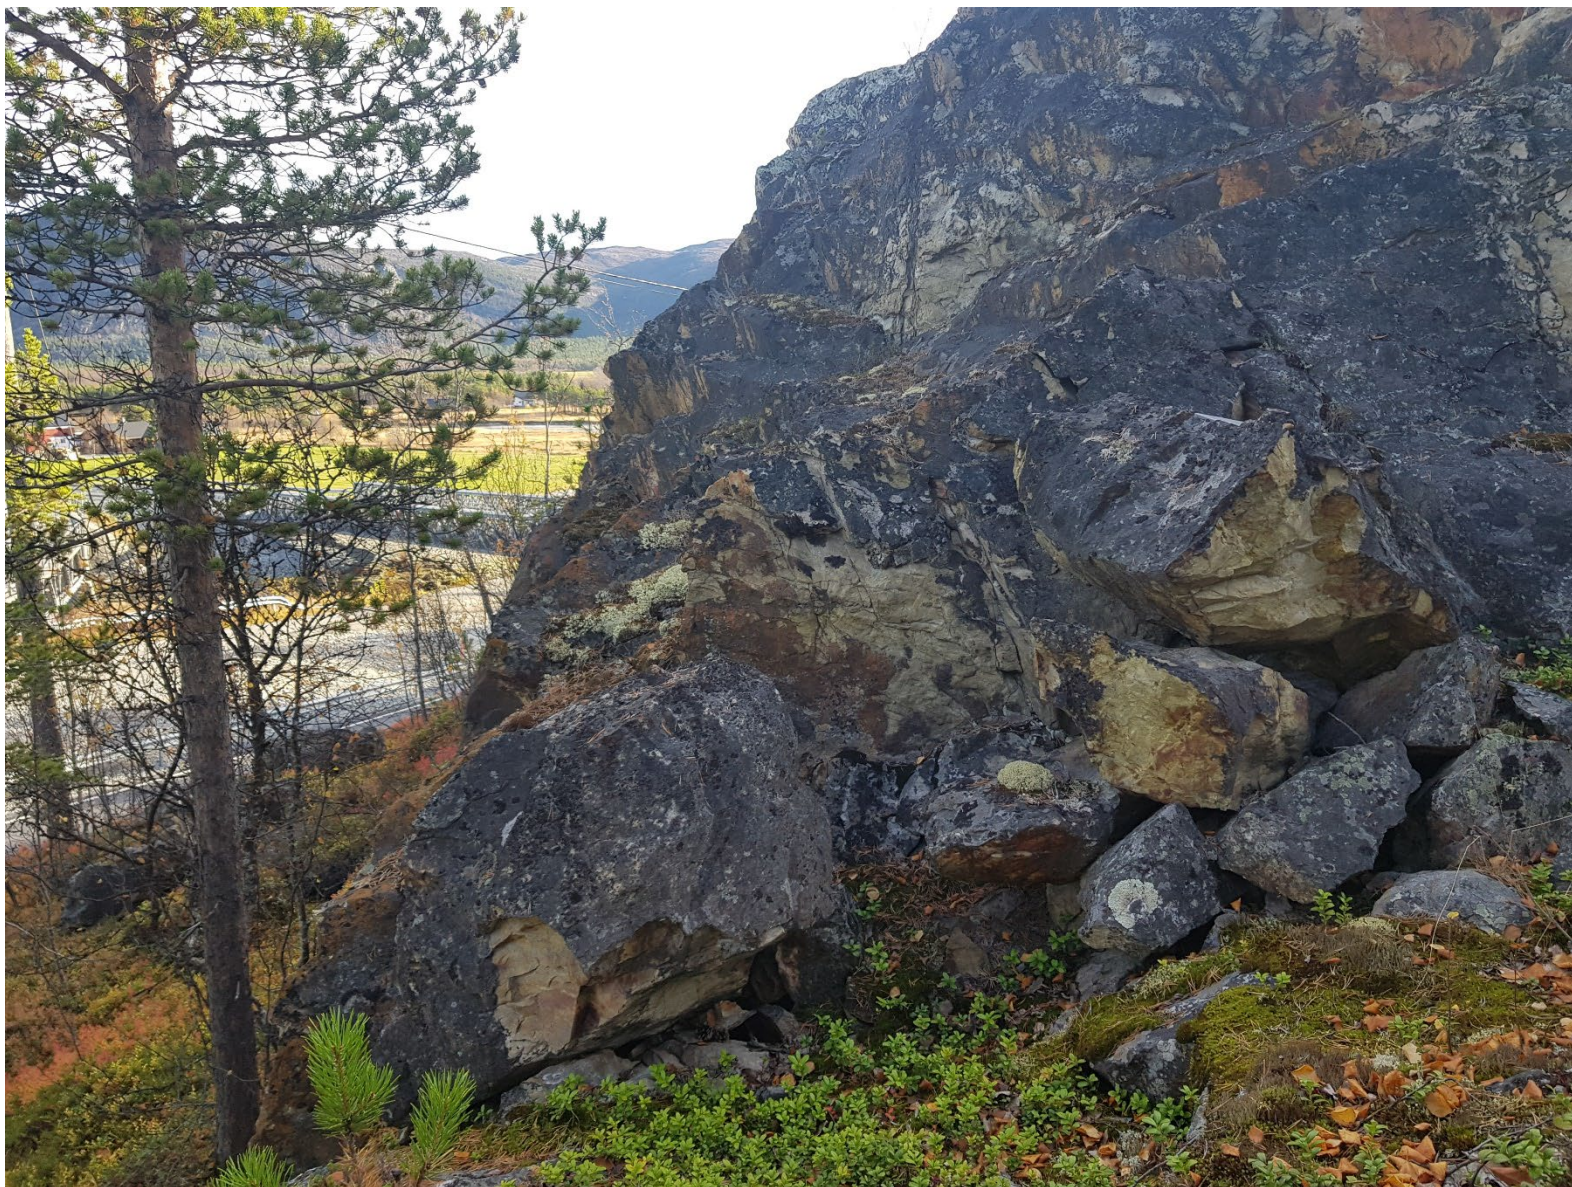
Stedvis er større avløste blokker synlig som her. Ellers fremstår bergmassen i terrenget som massiv. Bildet er tatt mot øst og den gamle brua kan så vidt skimtes i bakgrunn.

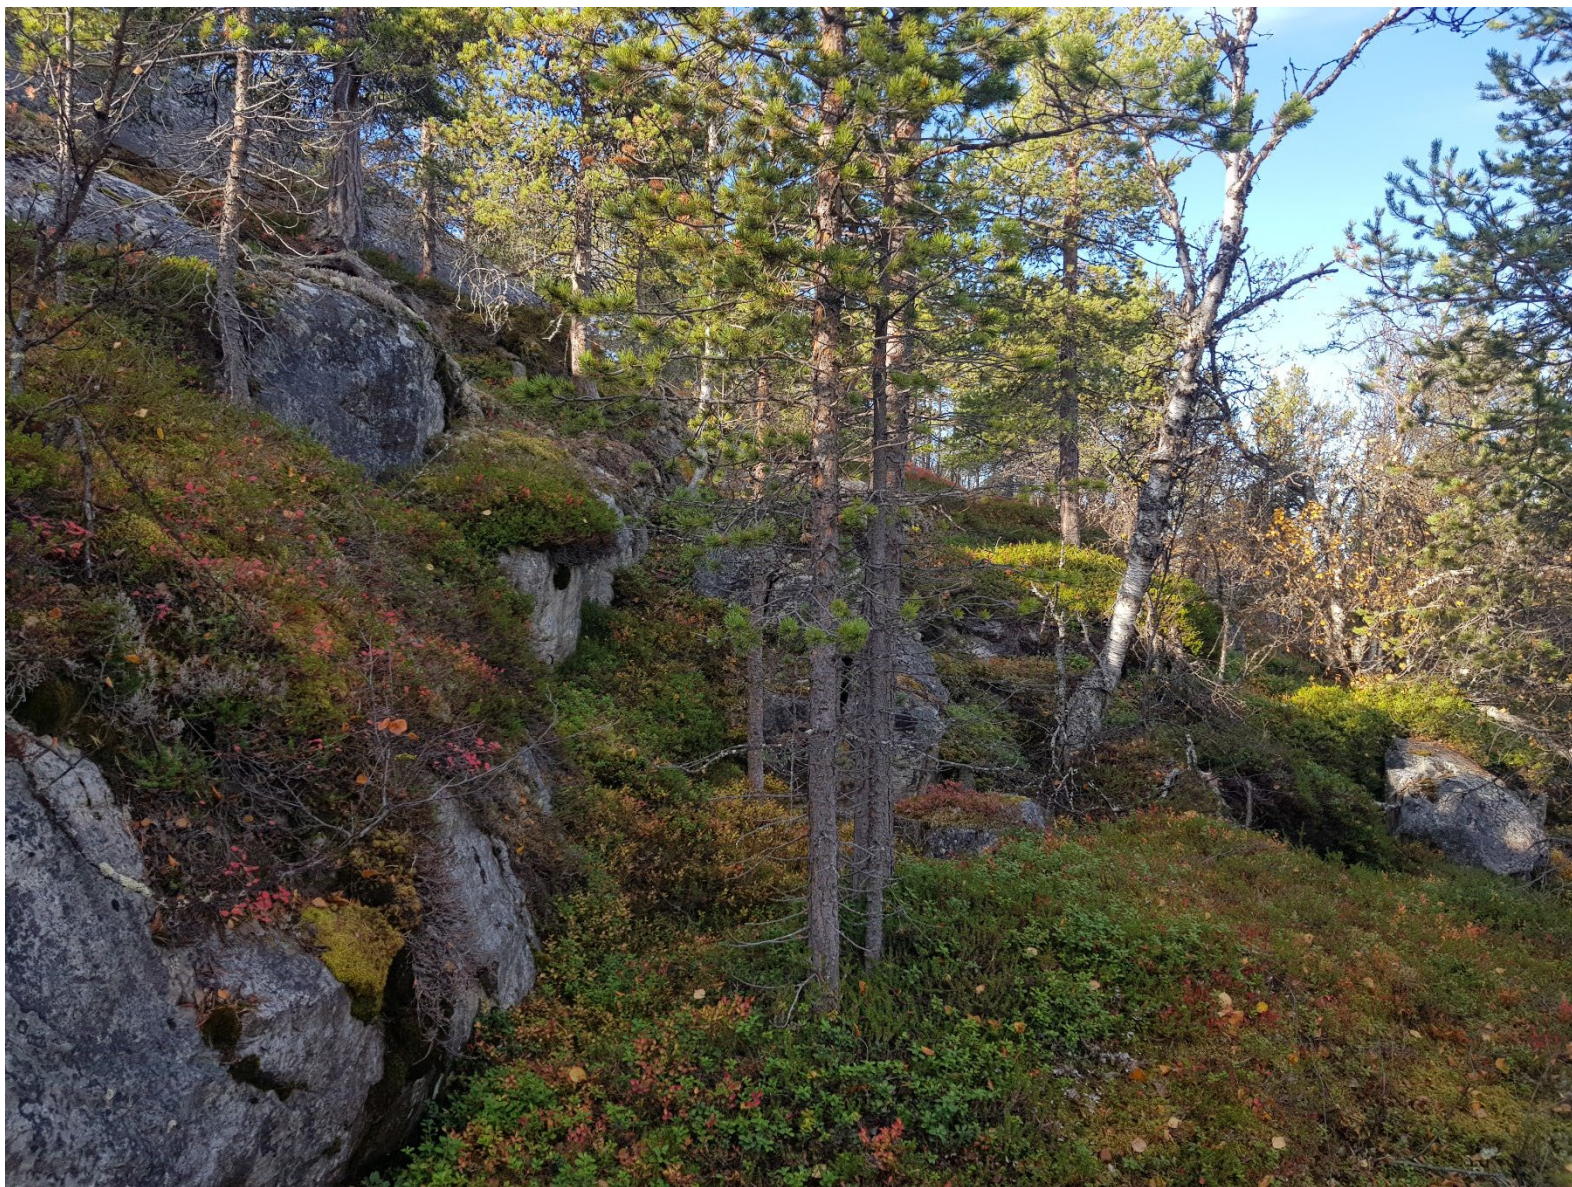
Foto 14:
Bergskråning over bergskjæringen langs dagens interimsveg på E6.
Mange steder i terrenget er det bart berg eller kun vegetasjonsdekke over berg.

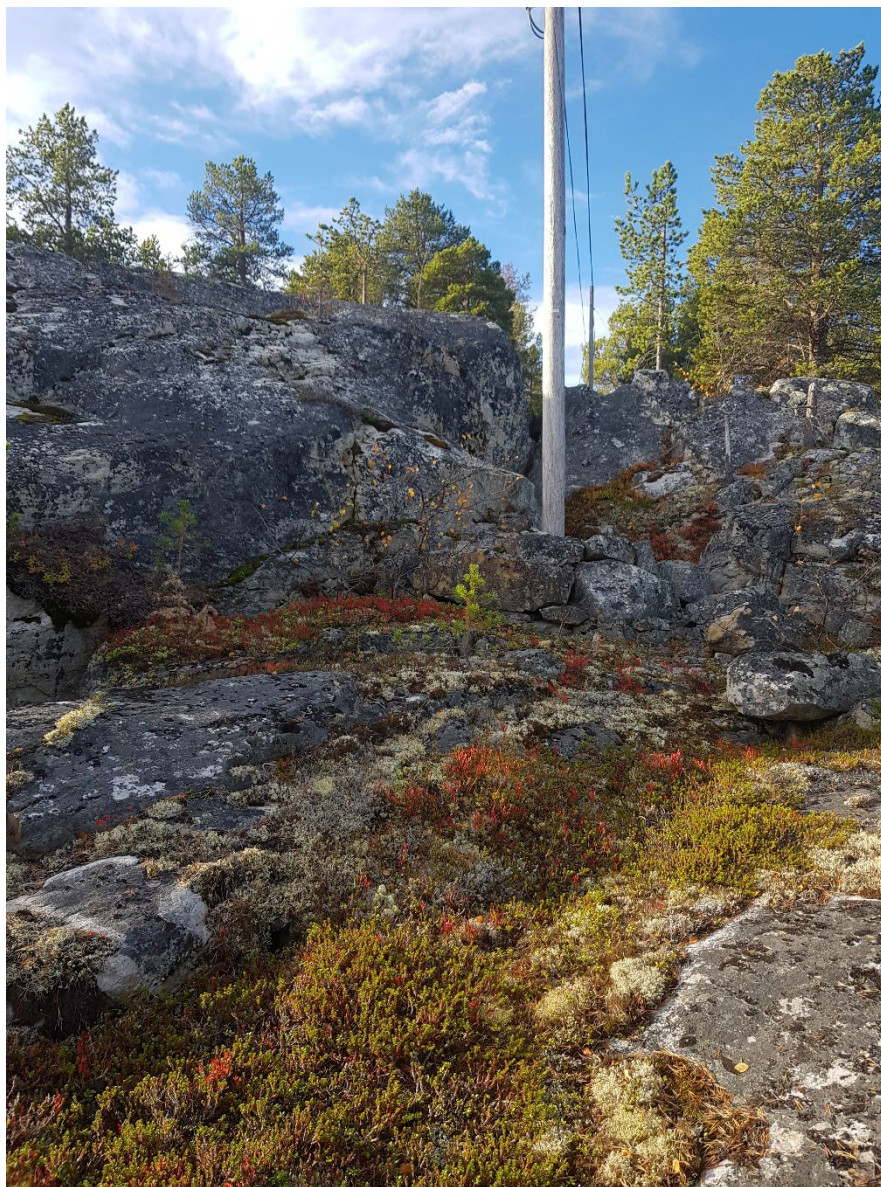
I bildet kan vernede telefonstolper sees i bergskråningen over bergskjæringen langs dagens
interimsveg på E6. Stolpene er referert til som «Stolpe 1» (fremst) og «Stolpe 2» i rapporten.
Koordinater stolpe 1: UTM33 Ø822429.5 N7785436. Stolpe 2: UTM33 N7785420.7 Ø822404.1
