Oppdragsgiver  
**Alta Kommune**

**September 2022**

# **BOSSEKOP SKOLE**

## **TILSTANDSVURDERING**

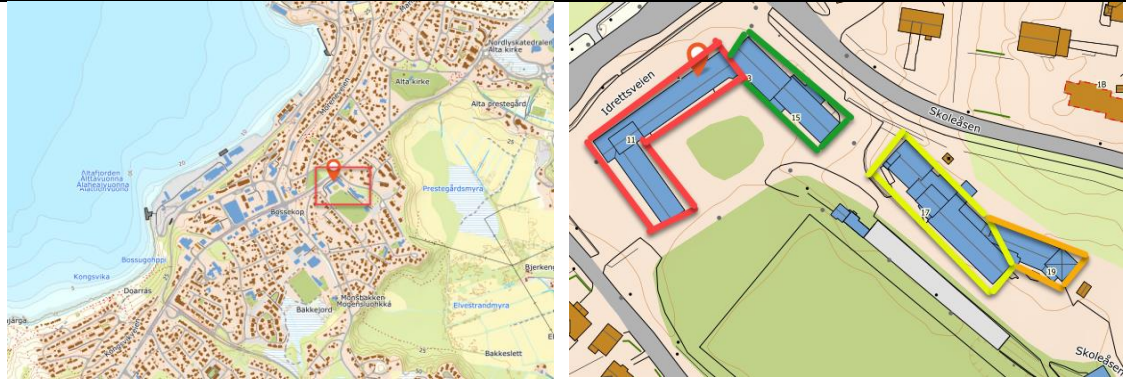
<b>Data om analyseobjektet</b>

<i>Bilde: P1</i>	<i>Bilde: SFO</i>
Byggeår P1 Klasseromsfløy	1950- tallet
Byggeår P3	1971
Byggeår P4	1966
Byggeår SFO- Fløy	2002
Anvendelse:	Skole og skolefritidsordning (SFO)
<b>Etasje</b>	<b>Bruttoareal BTA m<sup>2</sup></b>
Underetasje	1249 m <sup>2</sup>
1. etasje	2237 m <sup>2</sup>
2. etasje	1261 m <sup>2</sup>
Loft	703 m <sup>2</sup>
<b>Sum bygning</b>	<b>5449 m<sup>2</sup></b>
