Rapporttype
Rapport

September 2022

KOMSA SKOLE

TILSTANDSVURDERING

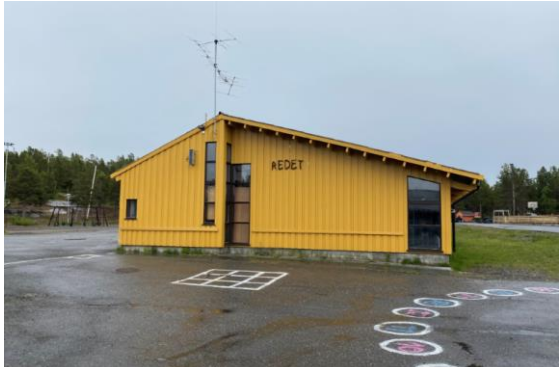
<i>Bilde: Bygg Y Maurtua – fra 1977</i>	<i>Bilde: Bygg C Redet – fra 1977</i>
Bygg A	1977 gjenoppbygd etter brann i 2015
Bygg D	1998
Bygd B	1977
Bygg C	1977
Bygg Ø	1977
Bygg Æ	1977
Bygg Y	1977
Anvendelse:	Skole og skolefritidsordning (SFO)
Etasje	Bruttoareal BTA m²
Underetasje	690 m ²
1.etasje	3292 m ²
Sum bygning	3982 m²
