Oppdragsgiver  
**Alta Kommune**

**September 2022**

# ELVEBAKKEN SKOLE TILSTANDSVURDERING

Oppdragsnr.: 135005130-001  
Oppdragsnavn: Tilstandsvurdering Elvebakken skole Alta kommune  
Dokument nr.: 03-001  
Filnavn: Tilstandsvurdering

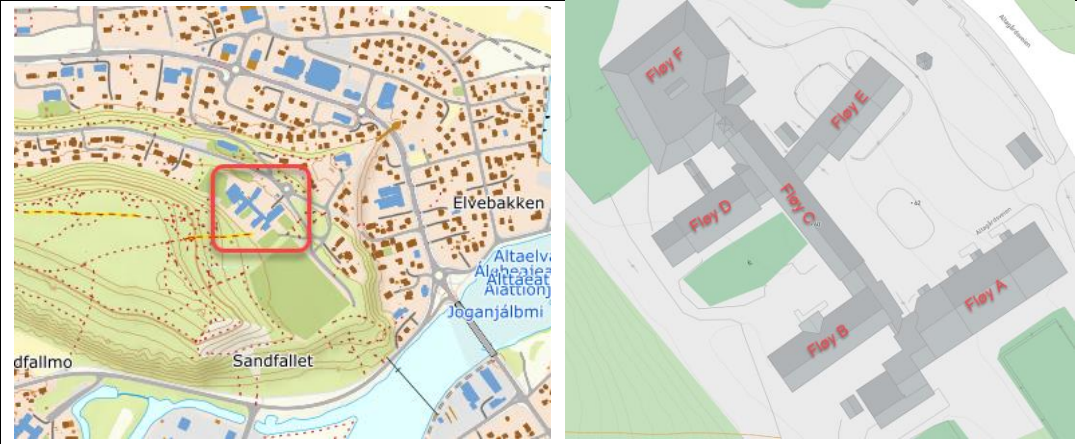
<b>Data om analyseobjektet</b>

<i>Bilde: Fløy C og Fløy E – fra 1953</i>	<i>Bilde: Fløy A – fra 2015</i>
Byggeår A	2018 etter brann
Byggeår B	1953-54 oppgradert 1987 og 2014
Byggeår C	1953-54 oppgradert 1981,2009 og 2014
Byggeår D gymsal	1963 tilbygd i 1987
Byggeår E	1953-54 oppgradert 2008 og 2014
Byggeår F	1995
Anvendelse:	Skole og skolefritidsordning (SFO)
<b>Etasje</b>	<b>Bruttoareal BTA m<sup>2</sup></b>
Underetasje	765m <sup>2</sup>
1.etasje	2908m <sup>2</sup>
2.etasje	271m <sup>2</sup>
<b>Sum bygning</b>	<b>3974m<sup>2</sup></b>
