Kvalitetssystem
Skred- og vassdragsavdelingen

Tiltaksplan

21075 Tverrelva ved Tørrfossen - Hastetiltak
- Erosjonssikring - Alta kommune, Alta

Sammendrag (prosjektbeskrivelse):
Det bygges midlertidig adkomstvei over dyrka mark. Høyre bredd skal erosjonssikres med samfengte steinmasser for å unngå videre erosjonsutvikling mot bebyggelsen. Elvebredden sikres med ordna erosjonssikring og miljøtilpasses slik at vegetasjon raskt reetableres.
Vernestatus: Tverrelva er vernet gjennom Verneplan I fra 1973
Sikrede verdier: 6 boliger i boligområde

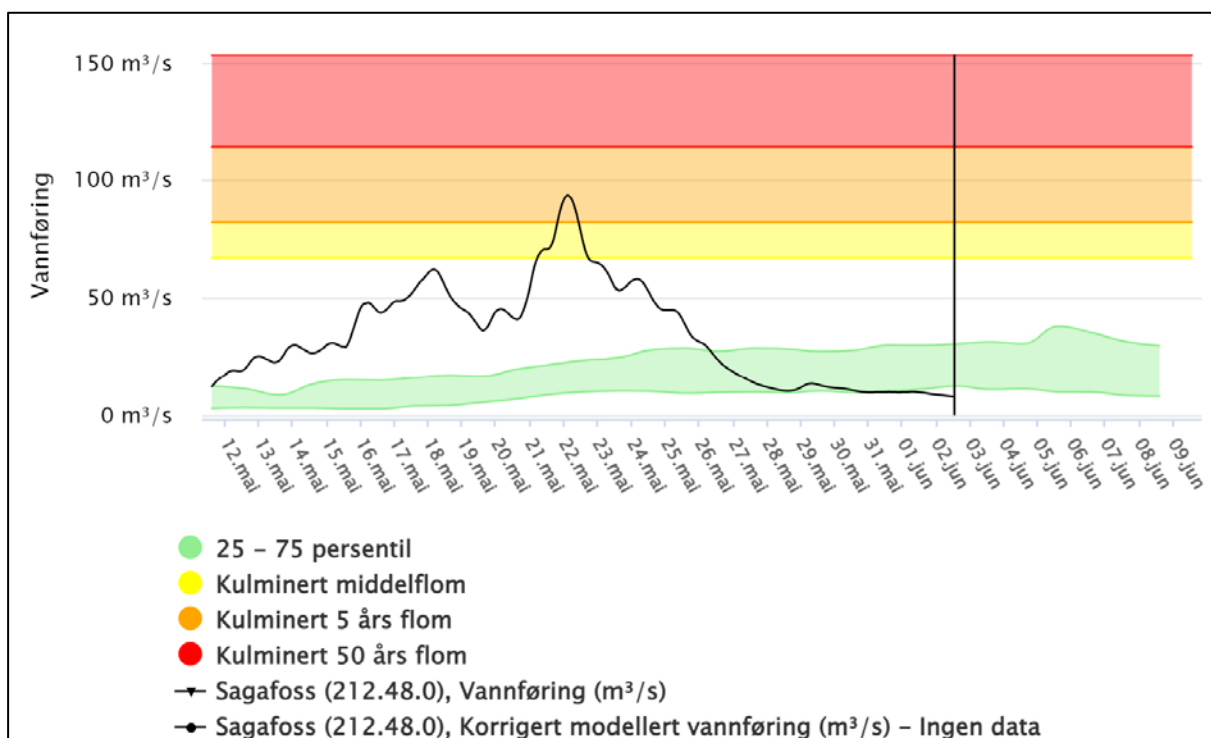
Vannføringen i Tverrelva ved Sagafoss under flommen våren 2023, flomtopp på 93m³/s

Sagafoss målestasjon (212.48) ligger ca. 600 meter lenger oppstrøms tiltaksområdet. Denne viste at flommen kulminerte på 93 m³/s kl. 01 22 mai 2023.

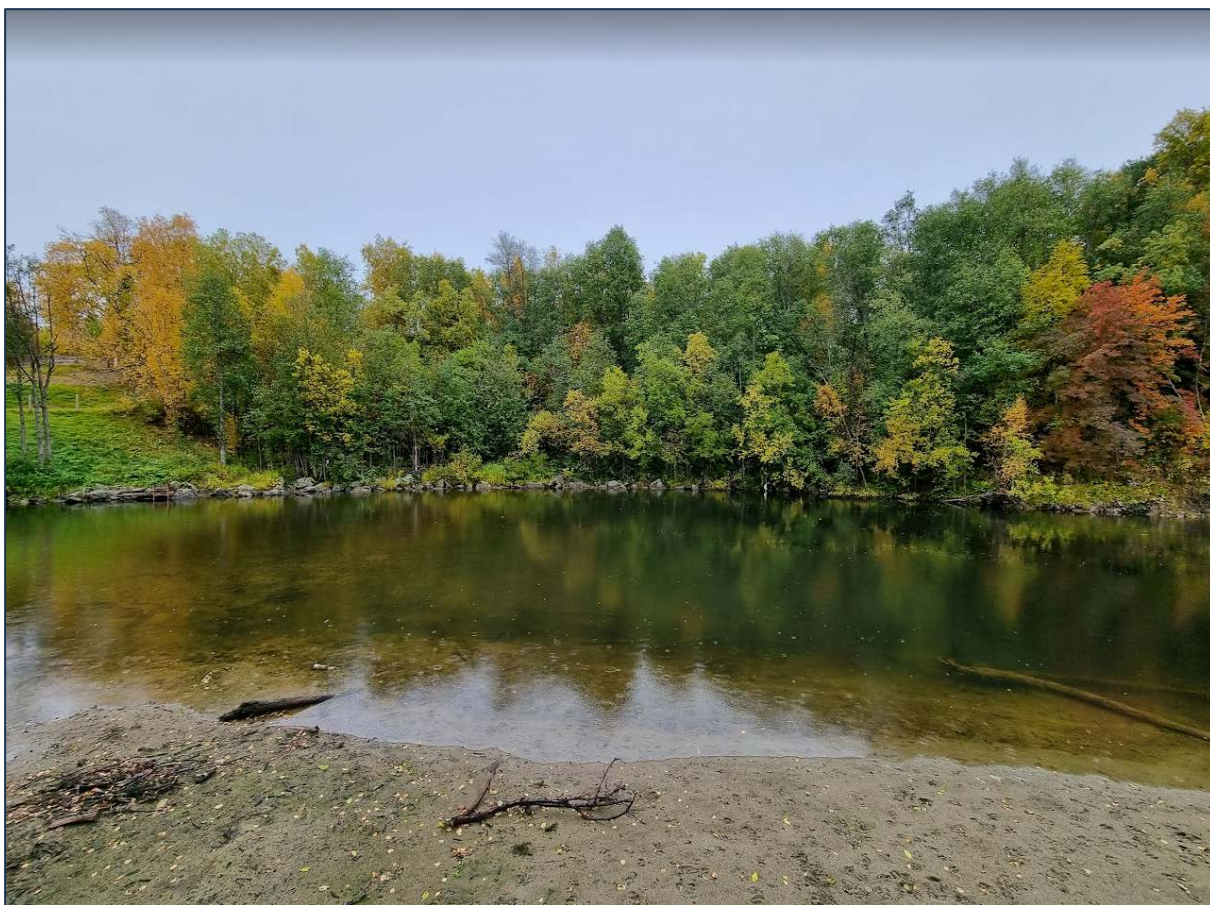
Øvre del av det eksisterende gamle sikringsanlegget

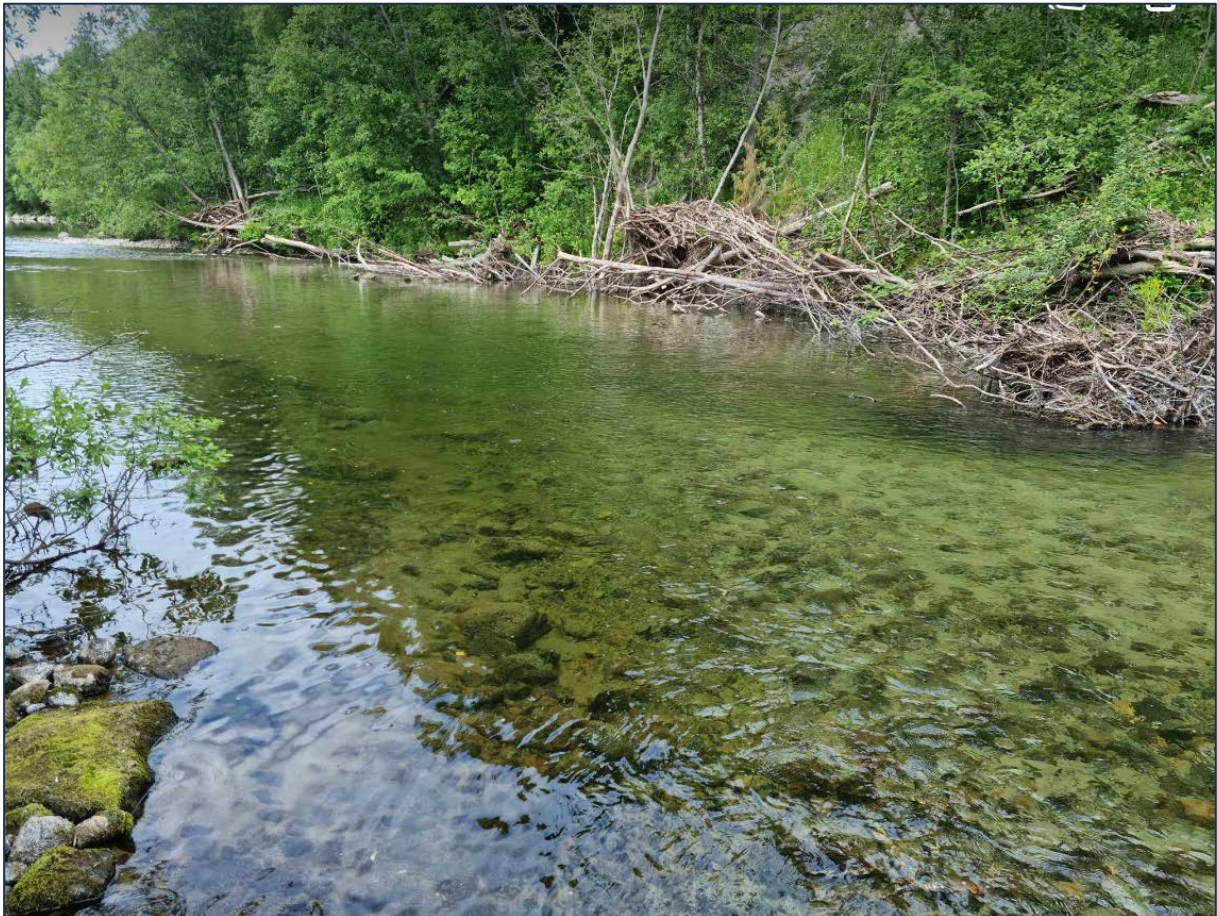
Bildet viser trase for nytt sikringsanlegg, vegetasjonen i traseen må fjernes for at anleggsmaskinene skal kunne komme fram.

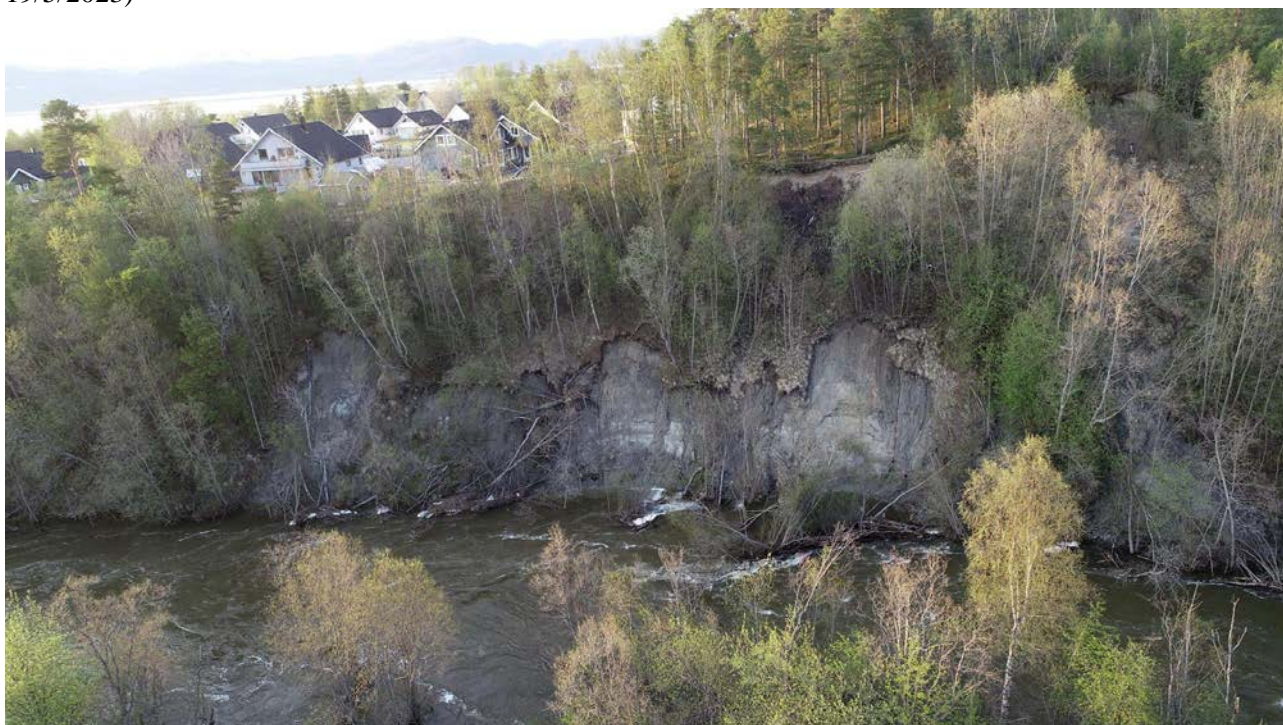
Tørrfossbakken 22.mai 2023: Tørrfossbakken like etter evakuering (opphav: Anders Bjordal, dato: 22/5/2023)

Natt til 22.mai 2023 gikk det på nytt et ras i området og beboere i tre boliger på bakken ovenfor raset ble evakuert av politiet. Dette var boligene Tørrfossbakken 6, 8 og 10. Raset skjedde 2 timer før flomtoppen i årets vårflom.
